# Granskingsrapport

Rapporttittel

Brann på Valhall PCP den 13.7.2011

Ola Kolnes / 4.1.2012

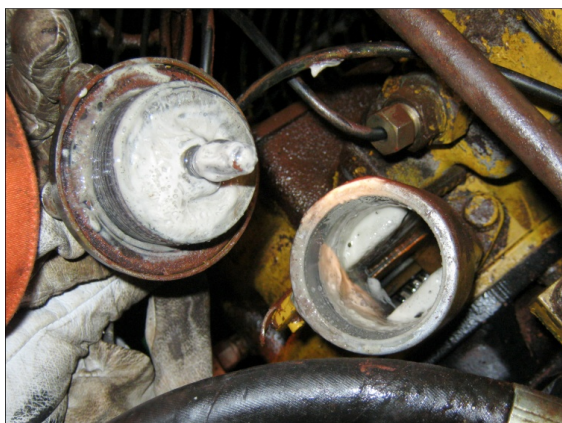
Det som først skjer, er et akselbrudd i kjølevannspumpen til A-motoren. Dette medfører at A-motoren mister kjølevannssirkulasjonen. Kjølevannet kjøler både motorblokken og eksosmanifolden. Tapet av sirkulasjon medfører at kjølevannstemperaturen stiger. Maskinens overtemperaturbeskyttelse, to temperaturfølere som henholdsvis skal gi lydalarm i krankabin og automatisk stenge ned maskinen, feiler i å detektere temperaturstigningen. Dette medfører at motorblokken og eksosmanifolden blir overopphetet. Den høye eksostemperaturen, muligens i kombinasjon med økt eksosmengde som følge av innblandet vanndamp, medfører at glødende partikler fra A-motorens kombinerte gnistfanger og lydpotte blir blåst ut av eksosrøret. Tekniske undersøkelser av den kombinerte gnistfangeren og lydpotten i etterkant viser at den har vært i svært dårlig tilstand som følge av korrosjon.

Figur 1 Påfyllingslokk og stuss for motorolje, motor A etter havariet

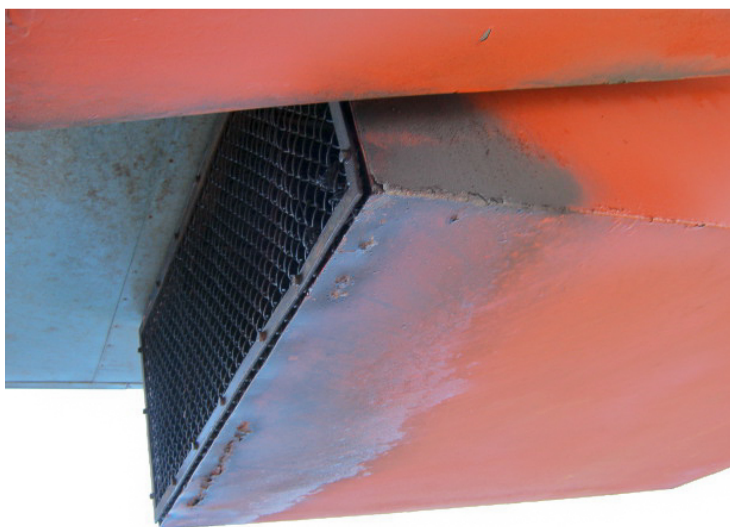
Figur 2 Spor etter kjølevæskelekkasjen omkring luftinntak kranmaskinrom som er plassert under motor A

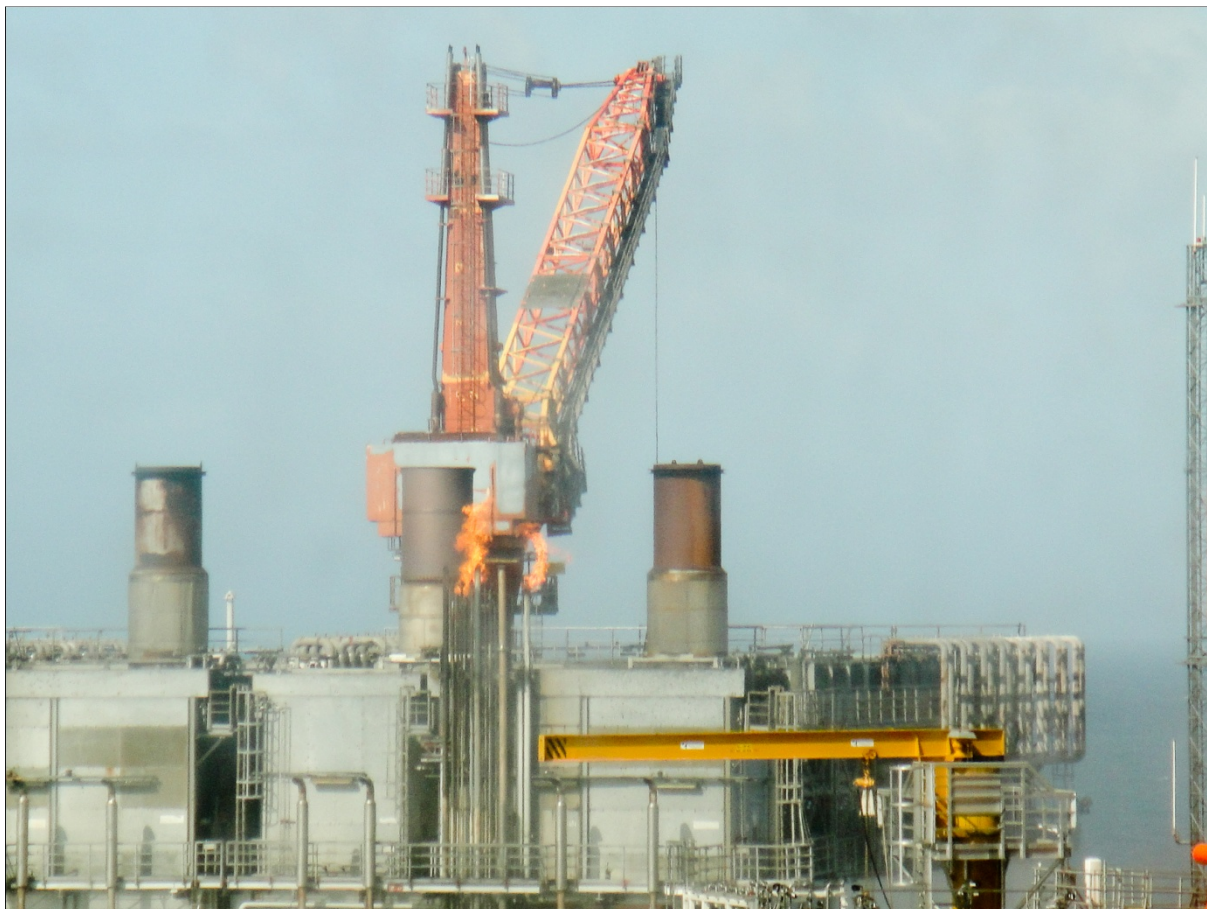
Figur 3 Brannen i avluftingsrørene sett fra PH-innretningen kl. 17.10

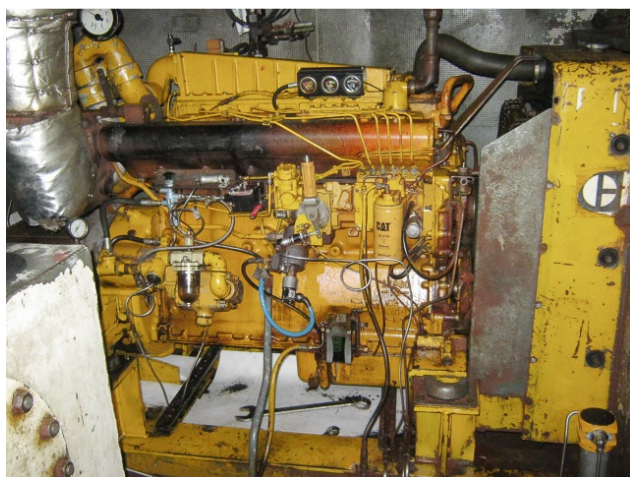
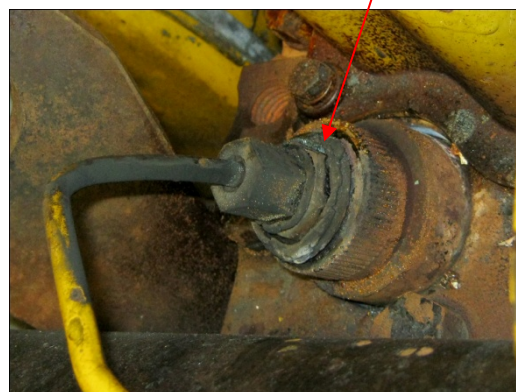
Pakning som hadde tatt fyr

Figur 4 Kranmaskinrom PCP, motor A til venstre og detaljer innsprøytningsdyse for sylinder nr 6

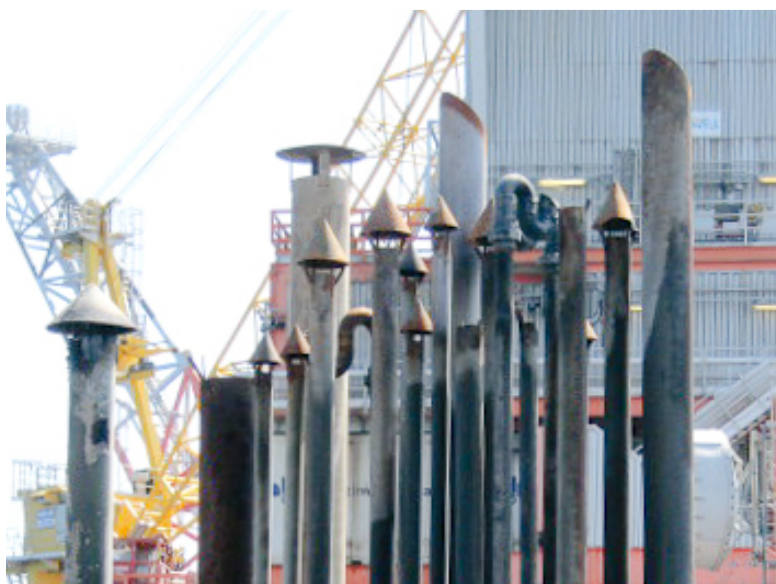
Studie av bilder fra brannen tyder på at det brenner fra rørene som er tilkoblet kompressorhus K-303 B og K-304 B samt avgassingssystemet for tetningsolje og smørelje for kompressor K-305 C. Selv etter at trykkavlastningen er ferdig forsetter det å brenne fra avluftingsrørene. Dette betyr at det har vært lekkasje i stengte ventiler fra deler av prosessanlegget som ikke kan trykkavlastes fra SKR (dette gjelder volumer som inneholder mindre enn 1000 kg hydrokarboner). BP har estimert denne lekkasjeraten til 0,05 kg/s.

Figur 5 Avluftingsrørene etter slokking

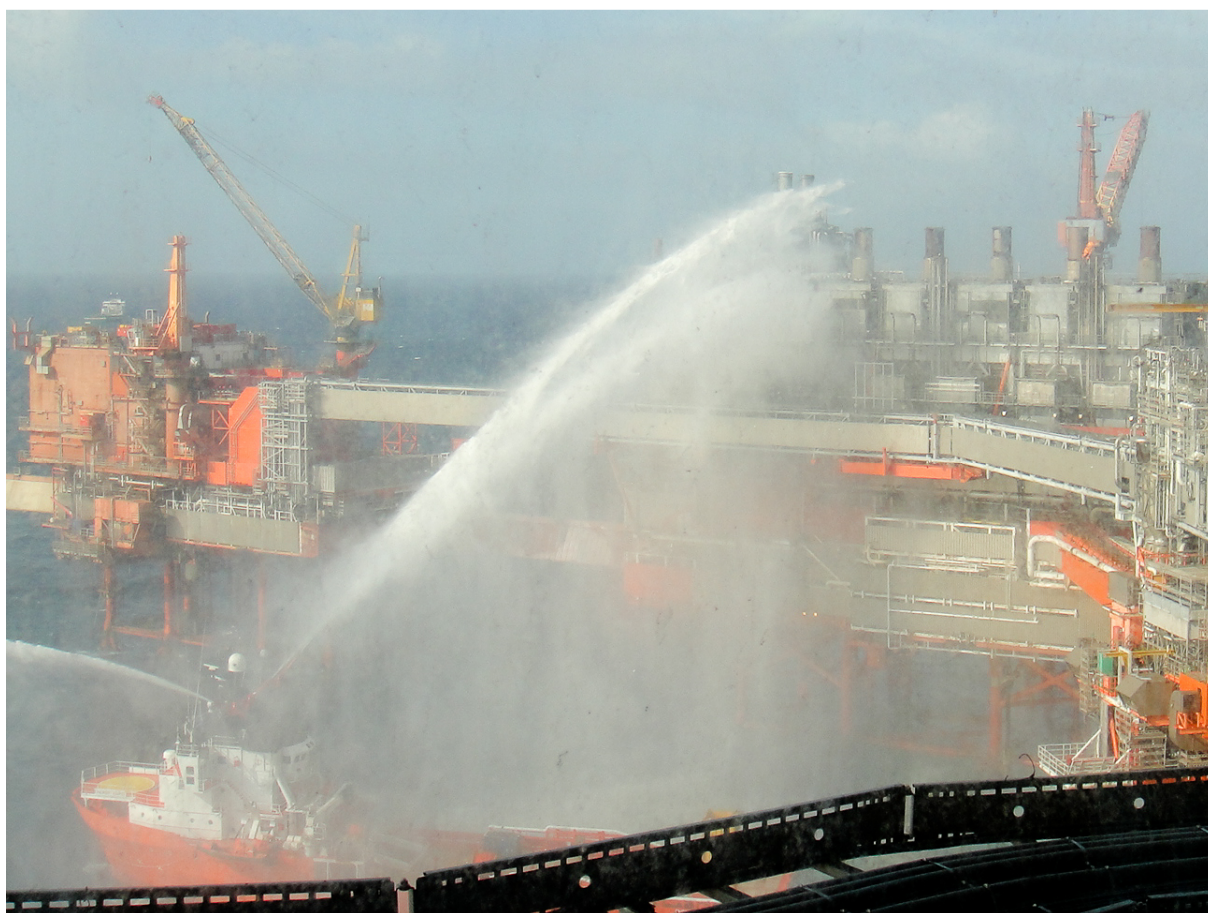
Figur 6 Slokking pågår. Bilde tatt fra PH kl. 18.02

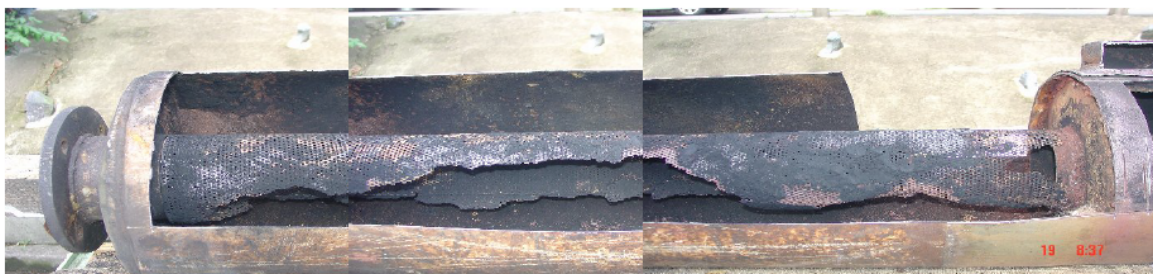
- a) Enheten var i stor utstrekning korrodert på utsiden. Korrosjonen var så framskreden at deler av sotoppsamlingsboksen hadde huller som tillot at oppsamlede partikler kunne slippe ut. Dette betyr at gnistfangeren har vært virkningsløs mens den har vært i bruk. Korrosjonen var framskreden, og skader på det perforerte røret er konsistent med lang tids bruk og viser at enheten har vært ineffektiv i lang tid som gnistfanger samt at det ikke var mulig å reparere den.

- b) Reparasjon som var gjort på enheten, var en rustfri stålplate som var sveist uten-på enheten i den ene enden, 40,5 cm opp fra innløpet, pluss en rustfri sveising ved utløpsflensen. Fjerning av stålplaten avdekket at deler av det opprinnelige ytre røret som omslutter enheten, manglet helt. Da enheten har vært montert vertikalt, har korrosjonsutviklingen tatt lang tid. Rapporten konkluderer med at enheten har vært i drift langt ut over levetiden. Det betyr at sikkerhetsfunksjonen som gnistfangeren utgjør (barriereelementet, se observasjon 6.1.7) ikke har fungert på lang tid.

Figur 7 Kranmotorens kombinerte gnistfanger og lydpotte etter undersøkelse (foto: Universal Silencer Europe Ltd)

- c) Det perforerte røret som skal holde fast det akustiske dempningsmaterialet i enheten, var ødelagt, et stort område av røret var borte, og store områder av det perforerte stålrøret var degradert og løsnet. Dette kan resultere i at varmt dempningsmateriale blir blåst ut av enheten.
- d) Biter av det som antas å være det perforerte røret, ble funnet i sotoppsamlingsboksen.
- e) Ifølge rapporten må inspeksjon som avdekker omfattende utvendig korrosjon på enheter, anta at enheten er mer skadet innvendig, da det innvendige perforerte røret normalt er det svakeste elementet. Det er ikke anbefalt å reparere korroderte enheter. De må skiftes ut.
- f) Perforert stålgitter eller løse partikler fra det akustiske dempningsmateriale vil ha like høy temperatur som eksosgassen og kan utgjøre en antennelseskilde.
- g) Lydpotten var ikke merket slik at produsent eller annen identifikasjon framgikk.

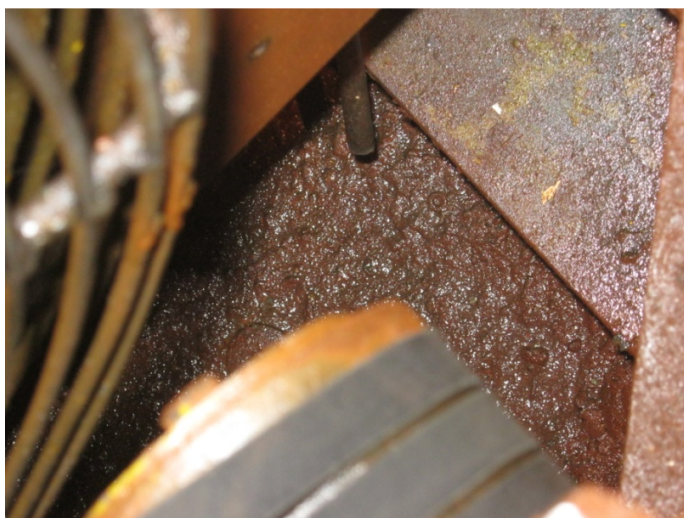
Kranmotorens vedlikeholdshistorikk viser at det har vært benyttet ulike typer kjølevæske, og at disse har blitt blandet. Eksempler på at ulike kjølevæsker har blitt blandet, er nevnt i FAO-030407 den 18.4.2005: ”Kjølesystemet på motor var oppfylt med Pneumatic Tool Antifreeze Lubricant. Dette medfører for dårlig kjøling og beskyttelse mot tæring, grunnet at anlegget blir fullt av skum under gange, og kjøler dårlig, samt frostbeskyttelsen blir feil.”

Det er opplyst at det ved bruk av rett kvalitet på kjølevæske og rett blandingsforhold ikke vil opptå korrosjon på en motor selv etter 20 000 timers drift. Den kjølevæsken som ble analysert etter brannen, ble av laboratorieingeniøren beskrevet som ”brun av farge og luktet meget ille”. Dette kan ha sammenheng med at det har vært en forråtnelsesprosess i kjølevæsken. (jf. e-post fra BP datert 25.11.2011).

Figur 8 Kjølevæske av rødbrun farge på matter under kranmotor

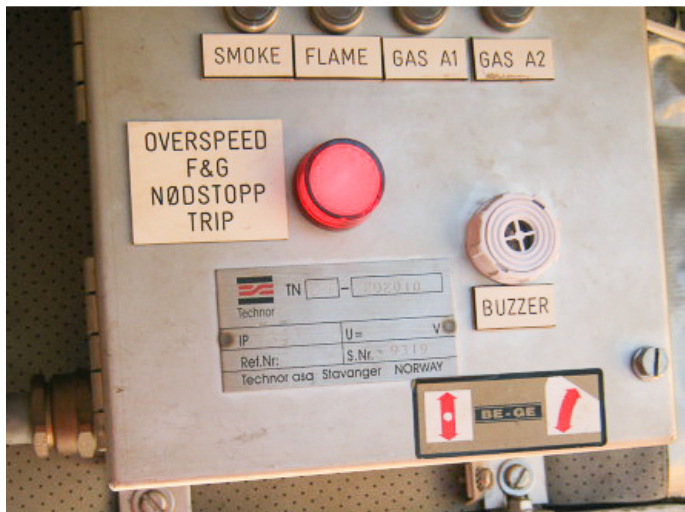
- d) I forbindelse med ferdigstilling (”commissioning”) av prosjekt for etablering av brann- og gassradiolink mellom kranen og SKR, framkommer det at alarm og lys i kranførerens lokale brann- og gasspanel (PF-035) har blitt testet og har virket den 16.11.2003 (referanse nr. 32). I vedlikeholdsrutinen for årlig vedlikehold av kranens brann- og gasskommunikasjon står det ”Sjekk at lyd og lyssignal i lokal panel i kranen fungerer”. PF-035 er ikke nevnt i TAG-listen for rutinen, kun panel PC-010 hvor det også er lys og lydsignal (referanse nr. 17 e). Dette er som nevnt i avvik 6.1.6 ikke synlig eller hørbart for kranføreren. Heller ikke vedlikeholdsrutiner for varmedetektorer omfatter test av lokalt panel (referanse nr. 17 f).

Figur 9 Kranførers brann- og gassalarmpanel i krankabin (PF-035)

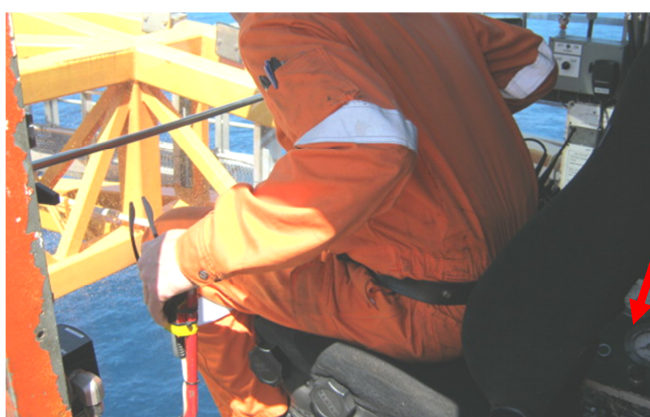
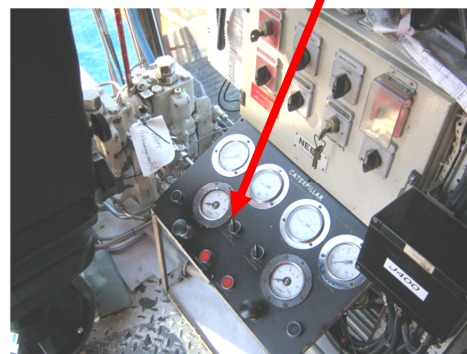
- a) Instrumenter for overvåking av temperatur, oljetrykk og turtall på motorer er plassert til høyre, delvis bak kranføreren når kranen kjøres (Figur 10). Det er ikke lydsignal eller annen varsling av unormale verdier knyttet til dette panelet. Panelet er eneste informasjonskilde om motortilstand når maskinbeskyttelsen ikke er i drift (se avvik 6.1.1 om maskinbeskyttelse).

Figur 10 Kranfører i krankabin, instrumenter for overvåking av motorer er plassert til høyre og delvis bak kranfører når kranen kjøres

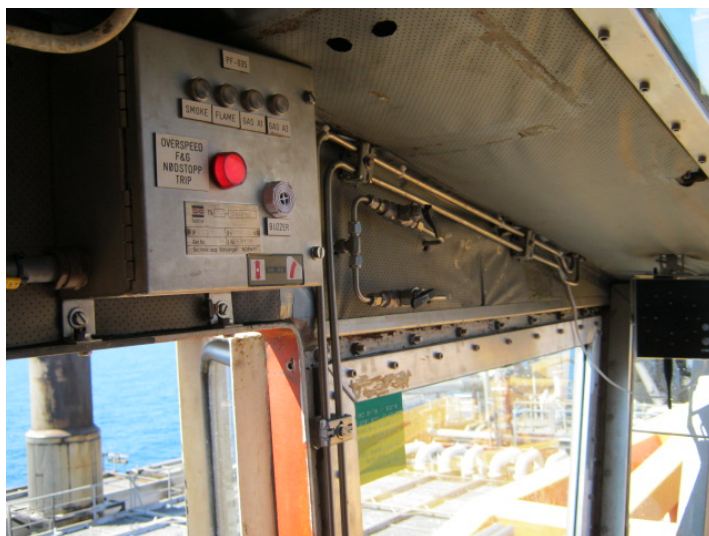
- b) Brann- og gasspanel for lokal varsling av kranfører er plassert bak kranfører og høyt oppe slik at det ikke kan ses fra kranførerstolen med mindre kranfører snur seg og ser opp på det (Figur 11). Test under befaringen viste at lydsignalet som skal påkalle kranførerens oppmerksomhet hvis det går en alarm, er satt ut av funksjon. Det er registrert at lydsignalet ble koplet fra i 2005 (KAO-044177 datert 5.8.2005). Lyssignalet er også satt delvis ut av funksjon (se avvik 6.1.4). Når det virker, kan lydsignalet gi et lydnivå på mellom 79- og 107 dB (fabrikantens tekniske datablad).

Figur 11 Brann- og gasspanel for lokal varsling av kranfører er plassert bak kranfører og over døren. Lydsignalet er satt ut av funksjon.

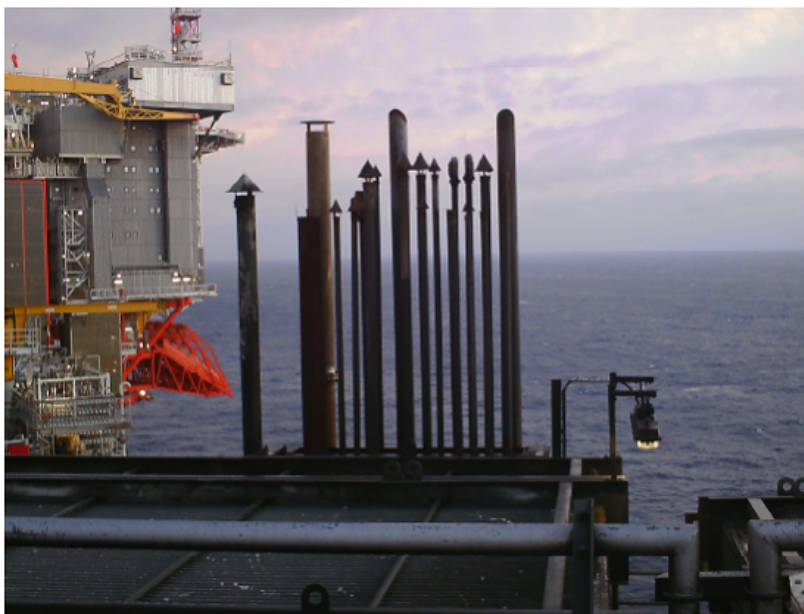
- a) Det er en lysarmatur få meter fra avluftingsrørene. Det var ingen synlige skader på armaturen, og med den aktuelle vindretningen er armaturen på vindsiden av avluftingsrørene slik at gassen ble ført bort fra armaturen (Figur 12). Sannsynligheten for at dette har vært tennkilde, anser vi som lav.

Figur 12 Lysarmatur plassert på vindsiden av avluftingsrørene.

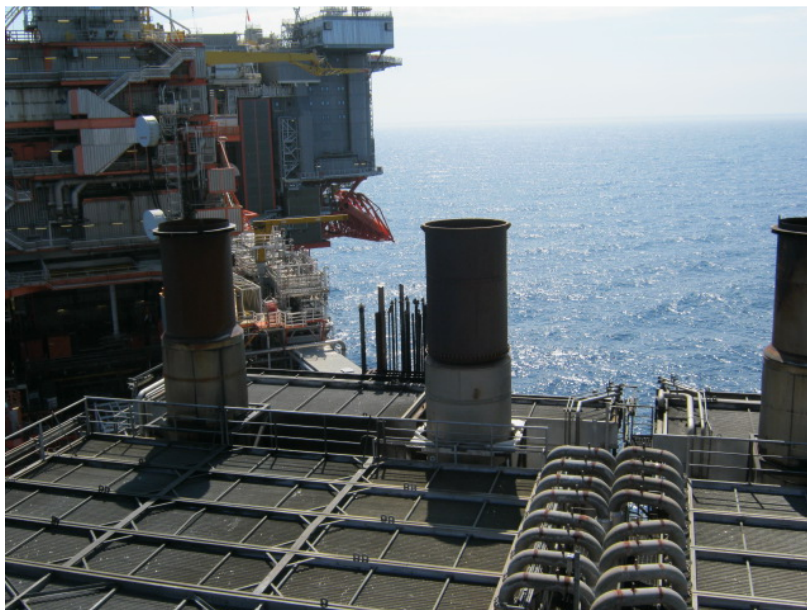
- b) Eksosrøret fra nærmeste turbin er plassert nærmere enn 10 meter fra avluftingsrørene, og vindretningen gjør at flammer, varme eller glødende partikler som måtte bli blåst ut av eksosrøret, kan nå gassen fra avluftingsrørene (Figur 13). Turbinen var i stabil drift på det aktuelle tidspunktet, og det er ingen indikasjoner på at noe unormalt har skjedd. Temperaturen på eksosen er ikke tilstrekkelig til å antenne gassen. Sannsynligheten for at turbineksosen har vært tennkilde, anser vi derfor som lav.

Figur 13 Turbineksosen er plassert på vindsiden av avluftingsrørene. Bildet er tatt fra PCP-kranen.

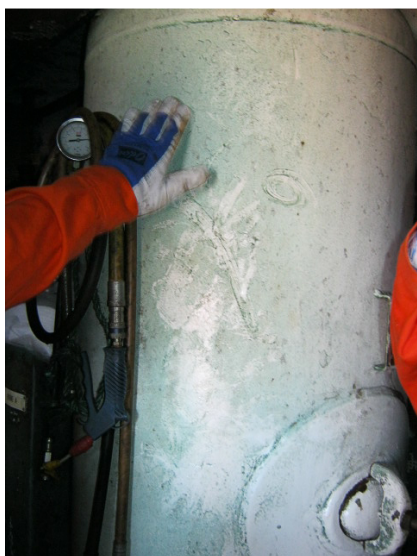
Figur 14 Spor etter ukjent væske på startlufttank inne i motorrommet.

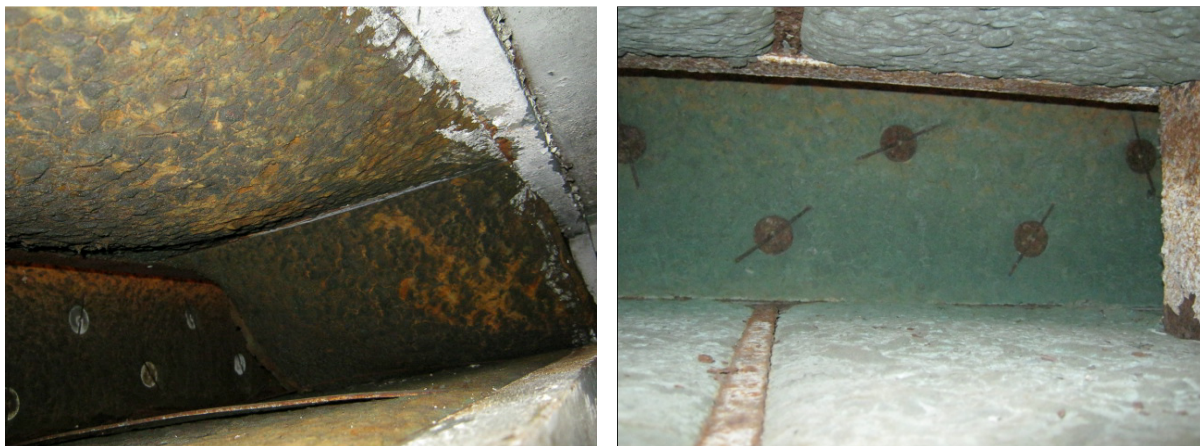
- c) Det er også vurdert om brennende partikler har blitt blåst ut av kranmaskinrommet som en følge av motorbrannen. En tidlig teori var at glødende eller brennende malingsflak, isolasjon eller liknende, dynket med diesel, har blitt ført med vinden til avluftingsrørene. Utluft fra maskinrommet blåste rett mot avluftingsrørene i den posisjonen kranen stod i ved løfteoperasjonene til og fra fartøyet, og inspeksjon av utluftkanalen viste at denne var sotet (Figur 15). I tillegg var vindretningen fra kranen og mot avluftingsrørene (Figur 13). I maskinrommet var det sprøytet ut en grønn væske som viste tydelig på den hvite trykklufttanken plassert mellom maskinene og utluftkanalen (Figur 14). Den grønne fargen samsvarte med fargen på dieselen i tanken i maskinrommet. Laboratorieanalyser (referanse nr. 33) viser imidlertid at det grønne fargestoffet ikke stammer fra merket diesel. Vi kunne heller ikke lukte diesel, og senere tekniske undersøkelser har ikke avdekket noe som skulle tilsi at det har vært en diesellekkasje i rommet. Sannsynligheten for at dette skulle ha antent gassen i avluftingsrørene, vurderer vi således som liten.

Figur 15 Utluftkanal fra maskinrom på PCP (til venstre). Utluftkanal fra tilsvarende maskinrom på QP (til høyre).

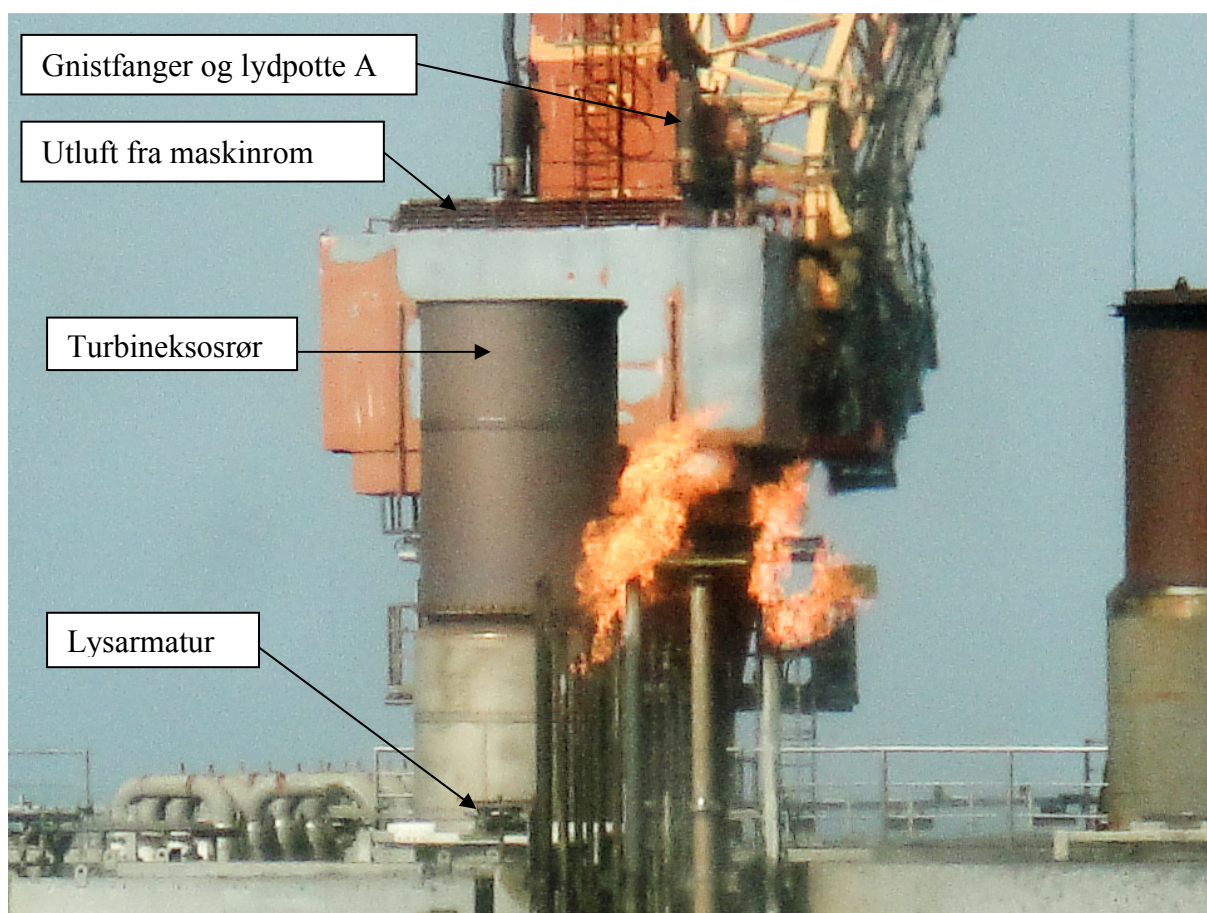
- d) Den overveiende mest sannsynlige tennkilden er partikler (sot, metallgitter eller akustisk isoleringsmateriale) fra gnistfanger- lydpottesystemet. Da kranmotor A havarete, ble disse ført med eksosstrømmen. Hvordan dette kan ha foregått, er beskrevet nærmere tidligere.

Figur 16 Oversiktsbilde som viser lysarmatur, turbineeksosrøret, utluftkanal fra kranmaskinrommet og kombinert gnistfanger og lydpotte.

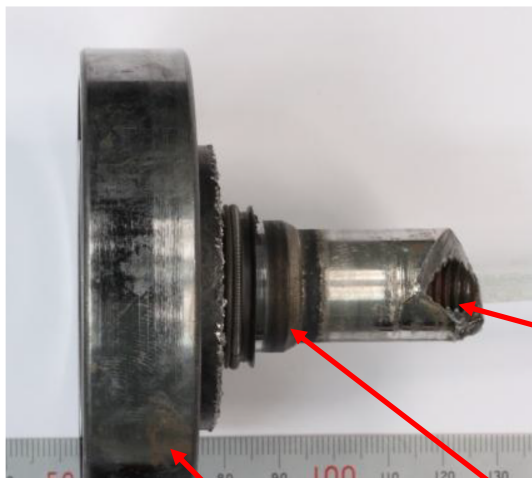
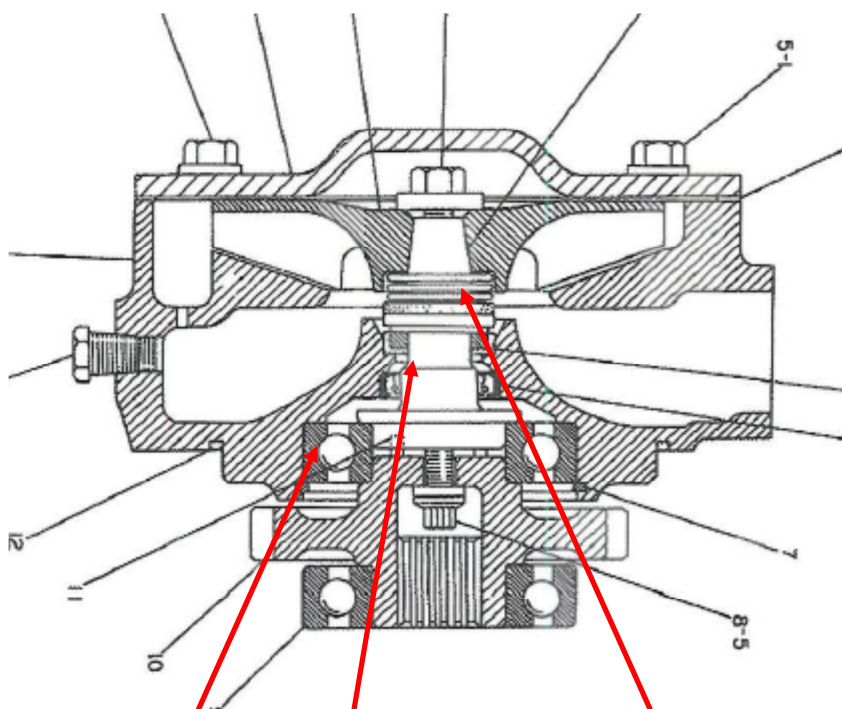
**Vedlegg E: Foto av avrevet aksling og skjematisk tegning av kjølevannspumpen  
(Illustrasjon laget av BP)**

Akslingen i kjølevannspumpen og kjølemediet er undersøkt av Exova på oppdrag fra BP. Laboratorieundersøkelsene viser at bruddet sannsynligvis har oppstått som følge av mekaniske skader på den ytre overflaten, som har utviklet seg på grunn av materialutmatting. Akslingen var generelt korrodert på indre og ytre overflater. Korrosjonsproduktet var typisk oksidasjon. Vann og klor i kjølemediet har bidratt til korrosjonen. Se vedlegg E for detaljer omkring bruddstedet.
