Undersøkelse av menneskelige faktorer i kollisjonen mellom fregatten KNM Helge Ingstad og tankskipet Sola TS

Ingvild Ytrehus og Jan Thore Mellem

Statens
Havarikommisjon
for Transport

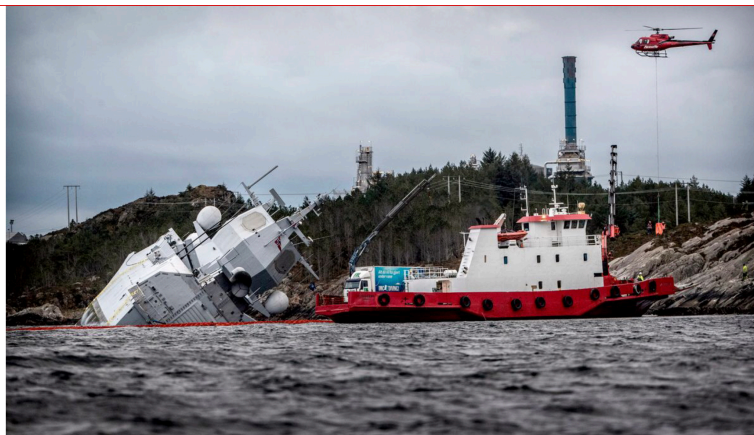
DRAMATISK: Redningsmannskapene jobber på spreng for å berge milliardfregatten KNM «Helge Ingstad», etter at skipet kolliderte med tankski...
Foto: Mattis Sandblad

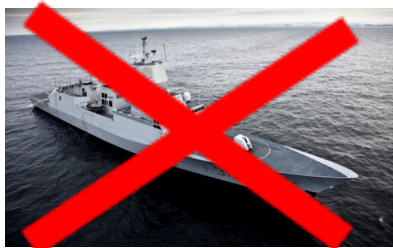
- Fregatten hadde mange muligheter til å unngå kollisjonen gjennom tekniske og menneskelige ressurser.
- Sjøforsvaret hadde ikke sørget for tilstrekkelig kompetanse- og erfaringsnivå, prosedyrer og rammer for brobesetningen.
- Karriereløpet for marineoffiserer og mangel på navigatører til å bemanne fregattene.
- Sjøforsvaret opererte med AIS i passiv modus uten kompenserende sikkerhetstiltak – i et trafikksystem der de andre aktørene i stor grad forholdt seg til AIS som primær kilde til informasjon.

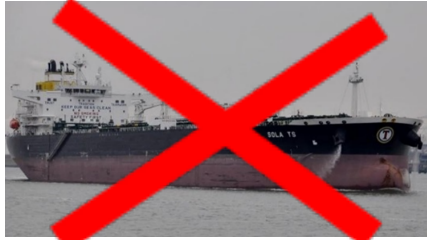
- Tankskipet seilte med dekksbelysningen tent uten kompenserende sikkerhetstiltak.
- Besetningen antok at tankskipet ble sett både visuelt og på radar/AIS, samt at Sjøtrafikksentralen overvåket trafikken.
- Radarplotting og kommunikasjon på bro sikret ikke effekten av et team som aktivt bygger felles situasjonsforståelse.
- For lite tidsvindu for identifisering og varsling av fregatten.

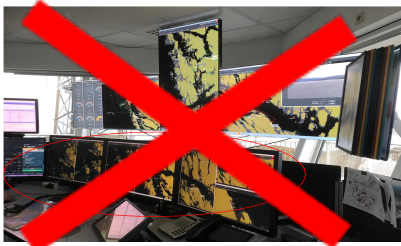
- Sjøtrafikksentralen utøvde ikke informasjonstjeneste og trafikkorganisering for å sikre tankskipets avgang.
- Kystverket hadde ikke etablert barrierer for å sikre tilstrekkelig trafikkovervåking.
- Sårbart for menneskelige feil.
- Sannsynlig at trafikklederen var påvirket av fatigue.
- Handlingsrommet brukt opp - trafikklederen overlot situasjonsavklaringen til fartøyene.
