Deepwater Horizon-ulykken: Årsaker, lærepointer og forbedrings- tiltak for norsk sokkel

Deepwater Horizon-ulykken: Årsaker, lærepunkter og forbedringstiltak for norsk sokkel

2011-05-31

Petroleumstilsynet

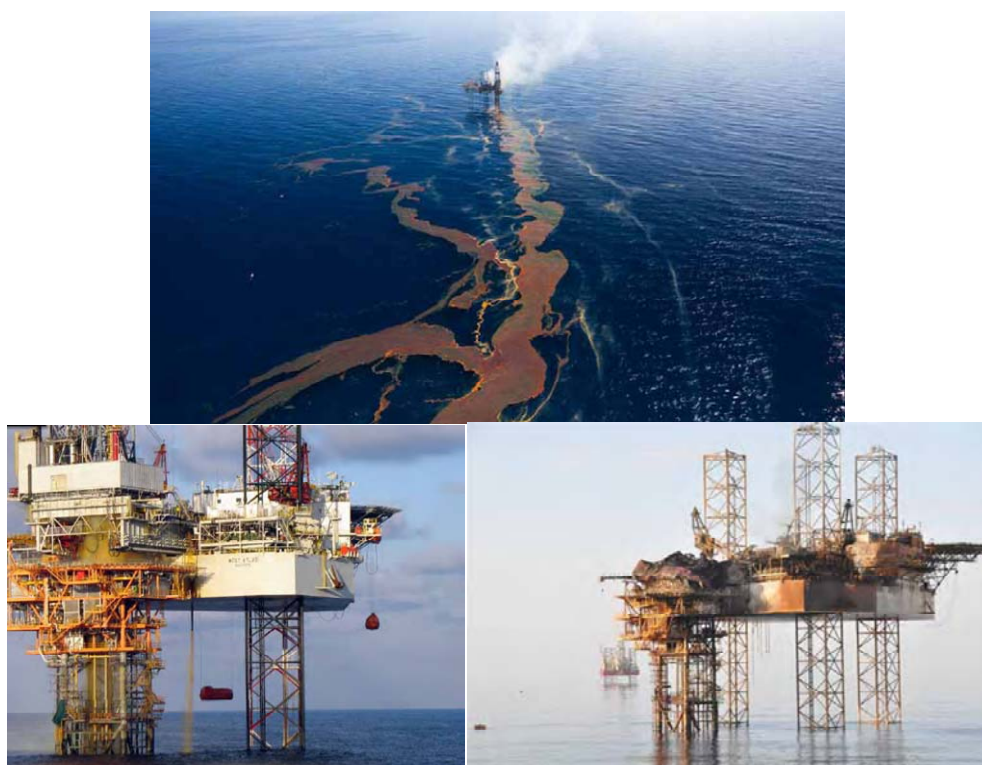
Klokken 05:30 den 21. august 2009 tok brønnen et brønnsparke på 40-60 fat. Dette så ut til å stoppe opp, men kl. 07:23 tok brønnen et nytt brønnsparke som medførte at man besluttet å evakuere alle 69 ombord. Dette medførte imidlertid ingen antennelse på innretningen. Det ble pga. eksplosjonsfaren, ikke gjort forsøk på å drepe brønnen fra toppen, men en avlastningsbrønn ble i stedet forberedt og boret fra innretningen West Triton - eid og operert av SeaDrill Ltd. Antennelse og eksplosjon skjedde seinere, under ferdigstilling av denne og når det ble pumpet tung borevæske ned i brønnen. Eksplosjonen skyldtes sannsynligvis at gass og sement ble trengt ut av borehullet og antent av en gnist da sementfragmenter traff noe metall på innretningen. Brannen pågikk i to dager før brønnen endelig ble drept og brannen slukket. Den flyttbare innretningen over brønnen totalhavarete.

Figur 3.1 Brønnhodeplattform og boreinnretning like ved, samt utslipp til sjø fra Montara (Kilde: MON-1).

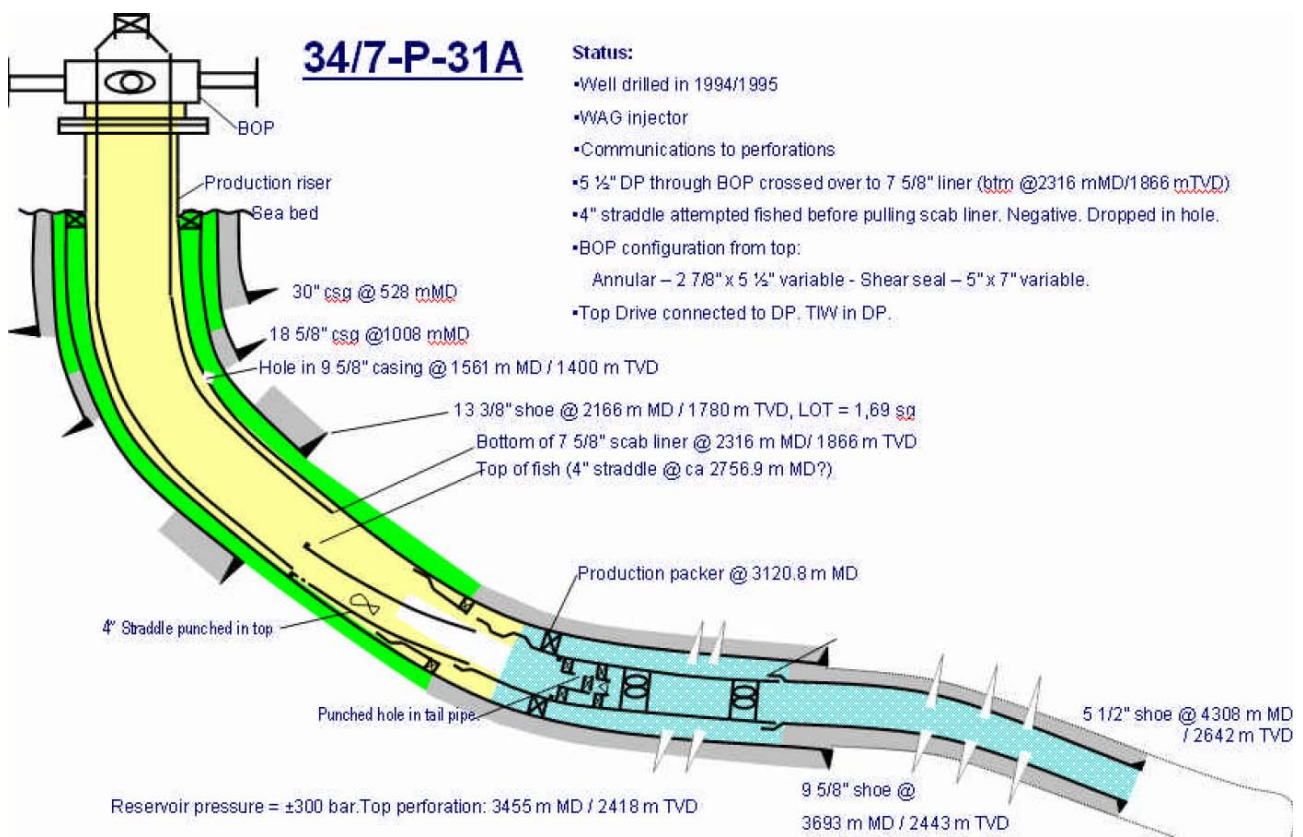
Brønnoperasjonen som skulle utføres på brønn P-31 A i 2004 kalles slissegjenvinning ("slot recovery"). Dette er en forberedende operasjon som skal klargjøre for boring av et seinere sidesteg. Operasjonen ble i hovedsak planlagt 2. halvår 2004. Under trekking av en 7 5/8" scab-liner ble det trukket gass inn i brønnen. Dette utløste den ukontrollerte utblåsningen (SNA-2). Siden scab-liner ble trukket gjennom BOPen hadde man ikke mulighet for å lukke denne. Gassen trengte gjennom skader i 9 5/8" føringsrør på 1.561 m dybde og gjennom en skade i 13 3/8" føringsrør på 510 m dybde målt fra boredekk, og strømmet deretter opp på utsiden av føringsrøret til havbunnen. Resultatet ble en gassutblåsning på havbunnen med påfølgende gass under innretningen. Da man klarte å få kontroll med brønnen, stod man igjen med 8-10 m³ sjøvann blandet med vektmateriale i tankene. Skip med borevæske kunne ikke komme til plattformen pga. eksplosjonsfare.

Figur 3.2 Skisse av brønn 34/7-P-31A (Kilde: Petroleumstilsynet, SNA-1, s. 11)

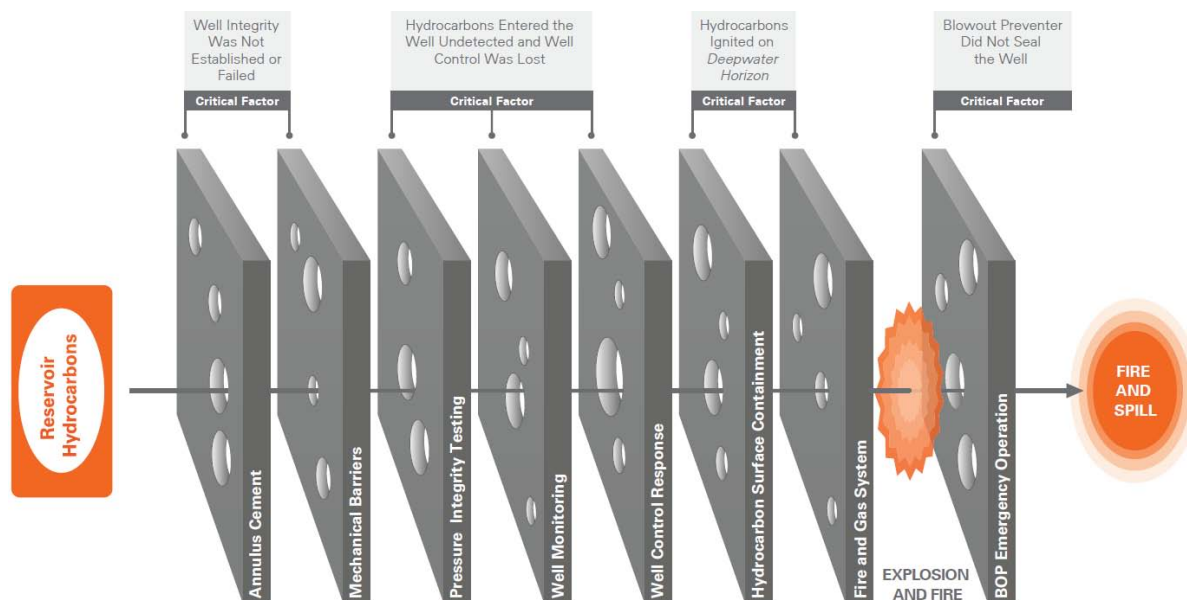
Figur 4.1 BP sin oversikt over barrierer som ble brutt og som bidro til ulykken (Kilde: DWH-2, s. 32).

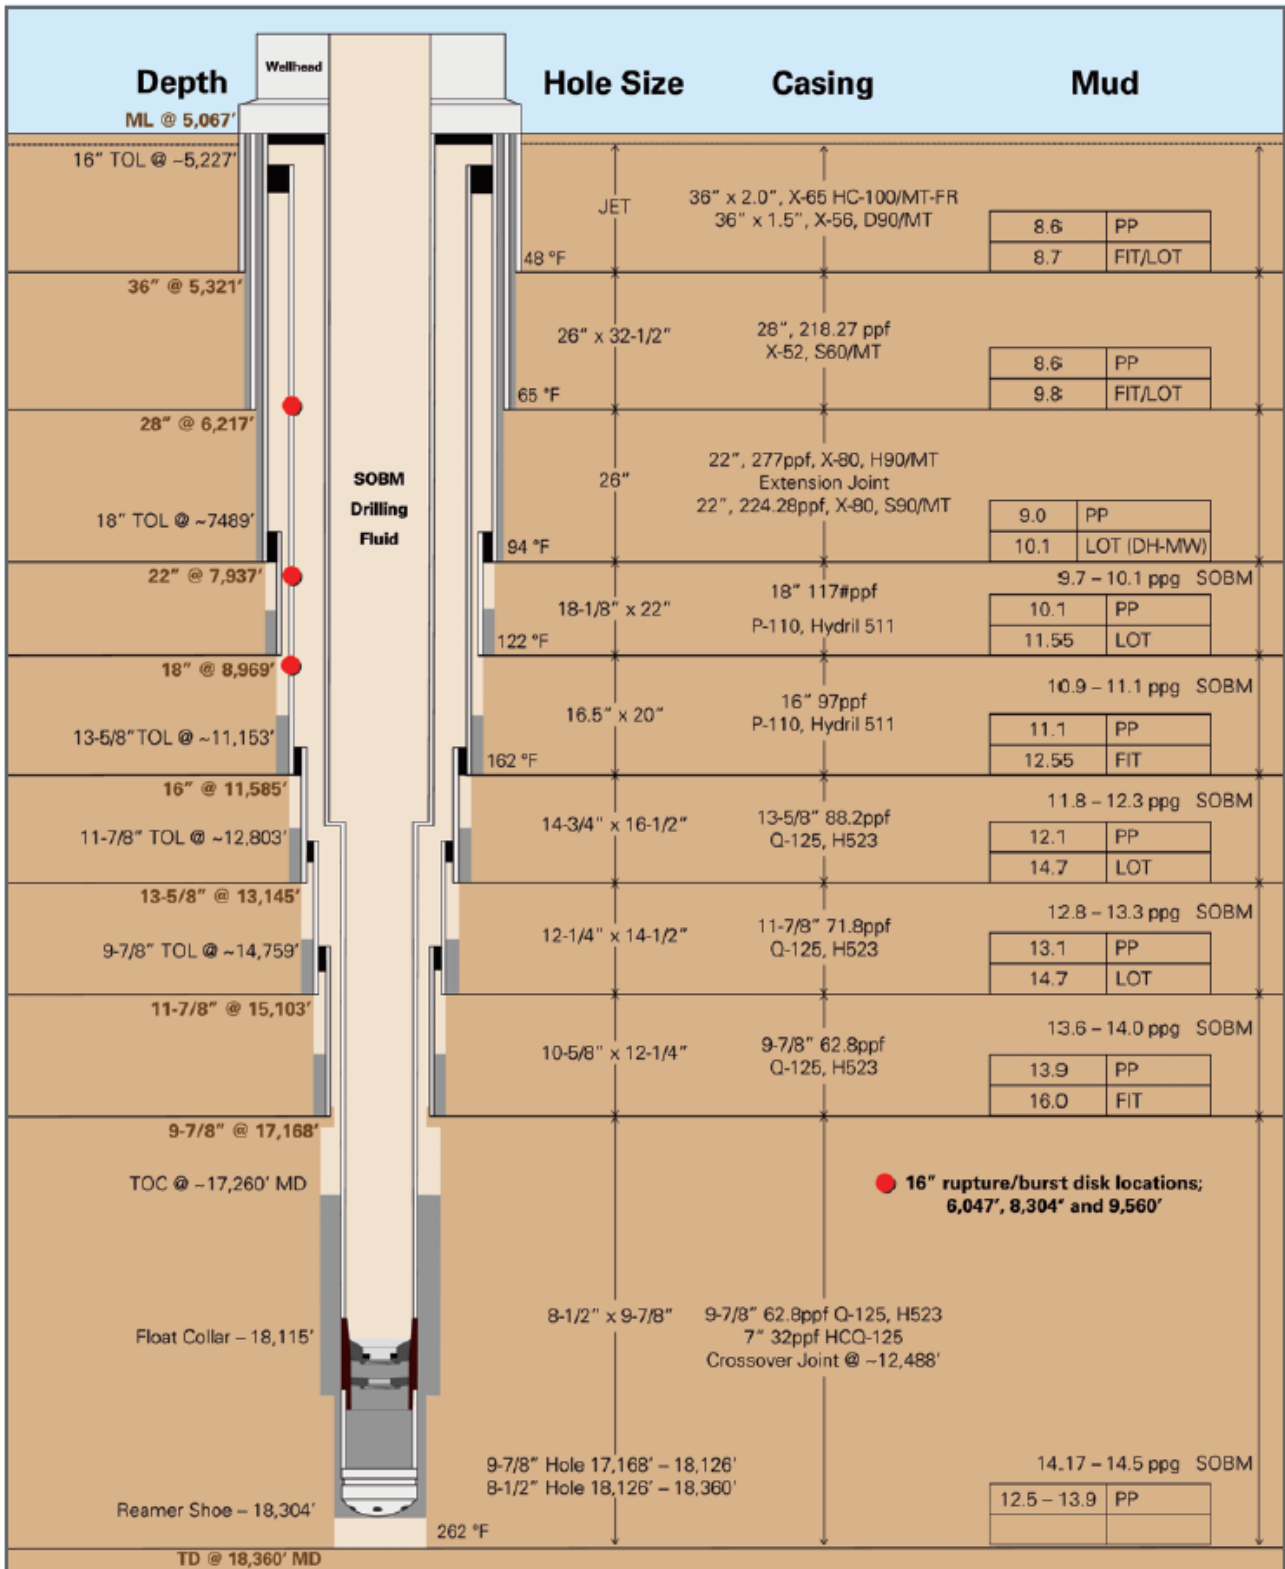
Etter dette gjennomførte man en positiv trykktest av brønnen og en negativ trykktest av sementpluggen i brønnen. Resultatene ga grunn til å mistenke at pluggen ikke holdt tett, testprosedyren ble endret og en fikk et annet resultat. Selv ut i fra dette resultatet, kunne man forstått at det var lekkasje inn i brønnen, men det ble bortforklart. Se skisse av Macondo-brønnen i Figur 4.3.

Figur 4.3 Skisse av Macondo-brønnen (Kilde: DWH-2, s. 19).

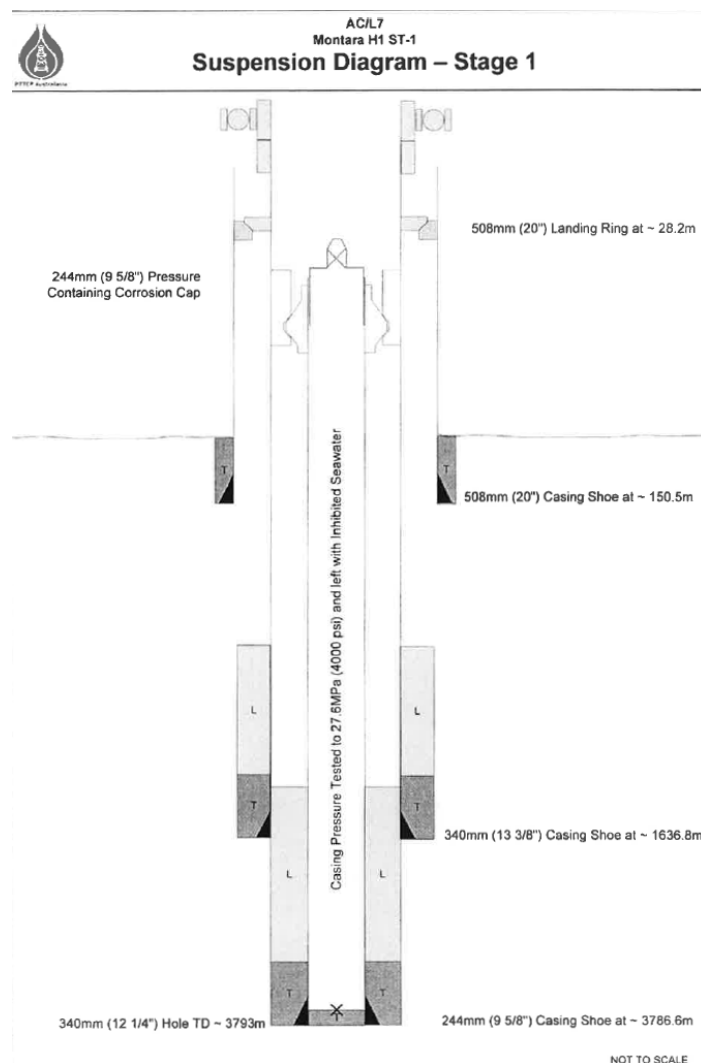
Når man så kom tilbake til brønnen for å komplettere den, ble korrosjonsdekselet fjernet, mens man holdt på med en annen brønn. Ingen BOP var installert. Utblåsningen skjedde på grunn av at verken primær- eller sekundærbarrieren i brønnen fungerte. Se skisse av Montara-brønnen i Figur 4.4.

Figur 4.4 Skisse av Montara-brønnen (Kilde: MON-1, s. 212).

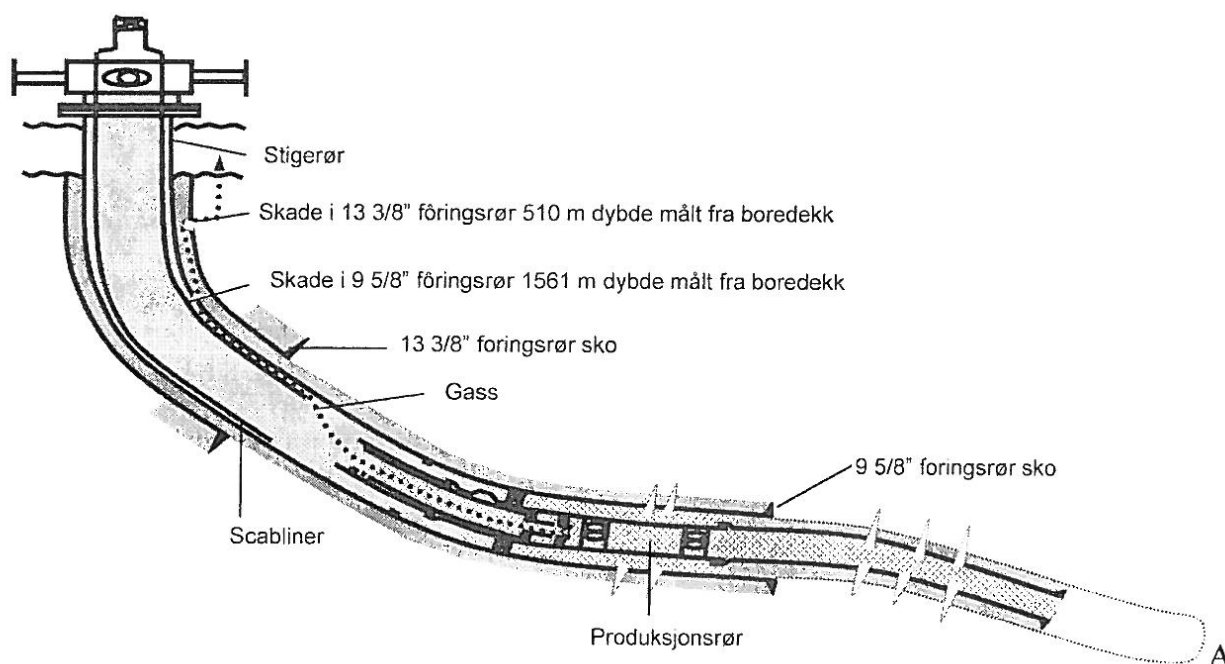
For Snorre A-hendelsen var problemet som i Gullfaks C, at barrierene var fra en gammel brønn. Den opprinnelige Snorre A-brønnen hadde hatt flere hendelser og problemer med barrierene. 9 5/8" føringsrøret hadde flere ganger hatt lekkasjer, samt oppsprekking på grunn av trykktesting. En 7 5/8" scab-liner samt en 4" straddler i 5" produksjonsrøret var installert for å gjenopprette barrieren og tette hullene som hadde oppstått. Da 9 5/8" føringsrøret sprakk på grunn av trykktesten, falt trykket fra 194 bar til 94 bar. Det vil si at 13 3/8" føringsrøret da ikke var verifisert for høyere trykk enn 94 bar. Likevel endret man opprinnelig plan og åpnet opp for reservoartrykk i brønnen før en trakk scab-lineren. Dette medførte at man fikk trykk på 13 3/8" føringsrøret. Denne barrieren holdt heller ikke, og en fikk tap av borevæske til formasjonen på rundt 500 m, samtidig som en tok brønnsparke fra brønnen. Se skisse av Snorre A-brønnen i Figur 4.5.

Figur 4.5 Skisse av Snorre A-brønnen (Kilde: SNA-2).

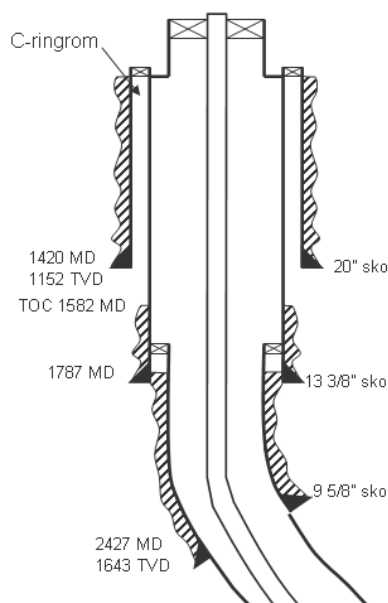
13 3/8" føringsrøret ble logget på grunn av tidligere indikasjoner på svekkelse. Det ble oppdaget en slitasje på 14 % ved rundt 1.400 m. Det nye sidesteget ble så boret. Underveis oppstod det tap av borevæske og brønnsparke så trykkprognosene måtte oppdateres. Det medførte at man valgte å bore trykbalansert (MPD). Et kritisk forhold ved MPD-operasjoner er at en her vil ha felles barriereelementer, dvs. ikke uavhengige primær- og sekundærbarrierer. Det er gitt mulighet for å benytte MPD under forutsetning av at det gjennomføres risikoanalyser, og at tiltak identifiseres og utføres for å få ned risikoen til et nivå tilsvarende med to barrierer. Dette ble ikke gjort på Gullfaks C. Følgelig ble 13 3/8" føringsrøret et felles barriereelement under videre operasjon. Problemet oppstod da det gikk hull i 13 3/8" føringsrøret og borevæske lakk ut i formasjonen og man måtte håndtere et brønnsparke. 20" skoen sprakk opp og en tapte borevæske til formasjonen. Det som hindret hendelsen fra å eskalere, var at løsmasse og borekaks avpakket 9 5/8" skoen som hindret videre innstrømning fra reservoaret (GFC-2). Se skisse av Gullfaks C-brønnen i Figur 4.6.

Figur 4.6 Skisse av Gullfaks C-06A brønnen (Kilde: GFC-2).

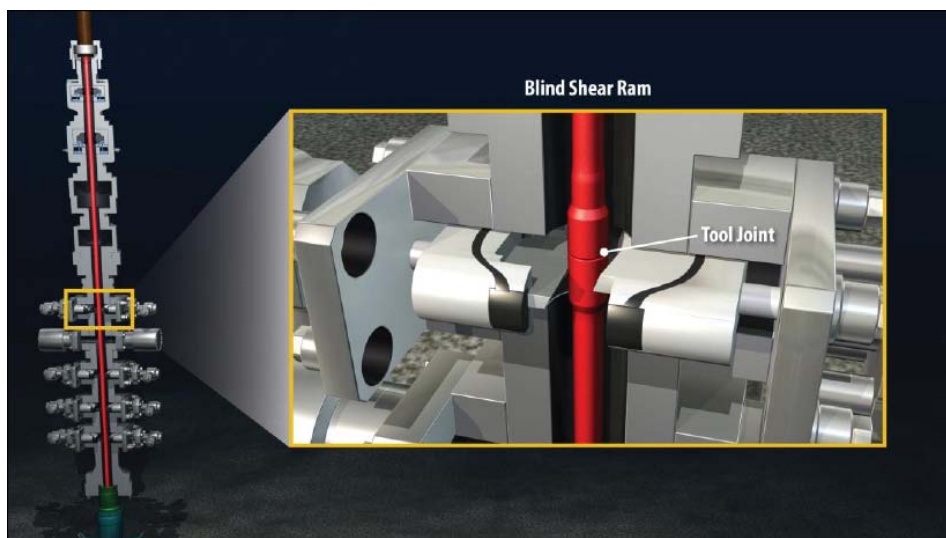
Videre antyder DNV sine undersøkelser (DWH-10) at BSR ikke fungerte skikkelig når borestrengen var ute av senter i forhold til BOP (uavhengig av rørskjøt eller ikke). En bør derfor se nærmere på hvorvidt det er designmessige tiltak som kan gjennomføres for å bøte på dette.

Figur 5.3 Rørskjøt kan forhindre kutting med kutteventil (DWH-8, s. 205).

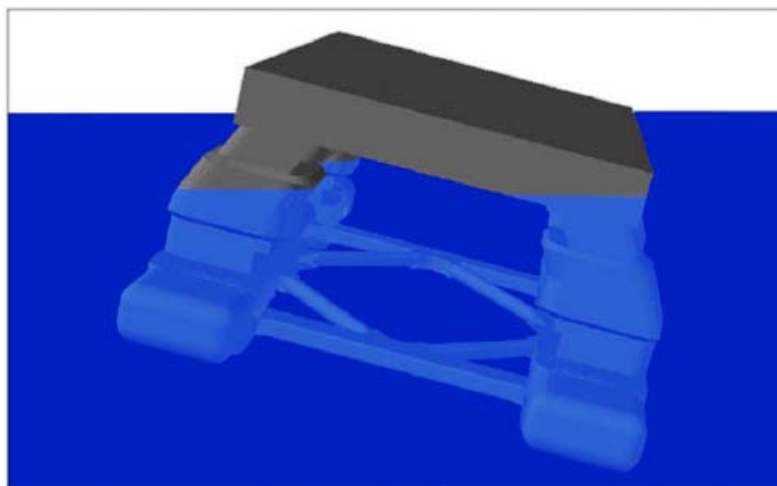
U.S. Coast Guard (USCG) har analysert utvikling av krengevinkler og deplasement p grunnlag av fotografier og fartydata (DWH-11, Appendiks L). Konklusjonen er at forskyvning av masser ombord (ballast, dekkslast) ikke alene kunne gi den observerte utvikling, og at fylling utenfra (hyst sannsynlig brannvann) dermed mtte vre hovedrsaken. Ansltt kning i deplasementet frem til like fr havariet var 2.300 tonn, hvorav 800 tonn i lpet av de siste 4 timer og 22 minutter. Figur 7.2 viser innretningen med 15 grader helning til styrbord og med akterlig trim p 5 grader.

Figur 7.2 Beregningsmodell av Deepwater Horizon - status per 22. april 2010 kl. 10:34, like fr havariet (DWH-11, Appendix L).
