Storskala branntester (del 1)

Brannytelse for ikke-brannklassifiserte ventilasjonskomponenter

RISE RAPPORT 2024:37

RISE Fire Research

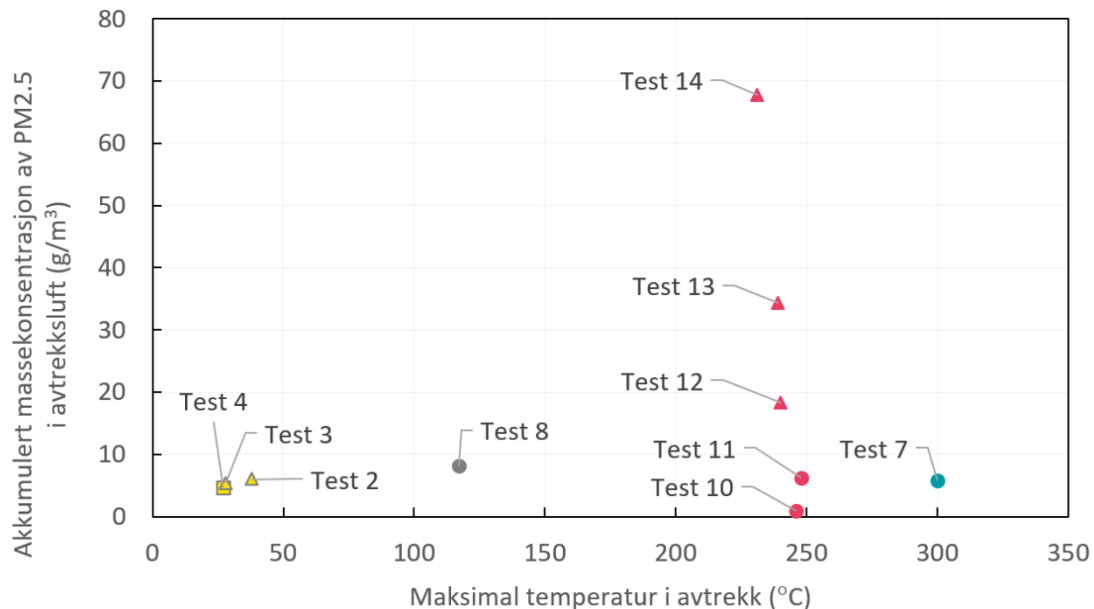
Figur 4-2: Akkumulert massekonsentrasjon av PM_{2,5} partikler i avtrekket målt oppstrøms av aggregatet og maksimal temperatur i brannrommets avtrekksspjeld, for tester i klasserommet (trekant), kontoret (sirkel) og korridoren (firkant), med kun gass (turkis), kun madrass (grå), både gass og madrass (rød) og en elsparkesykkel (gul) som brensel.

I tillegg til temperatureksposering er også eksponering for sot et viktig aspekt i denne studien. Figur 4-2 viser den akkumulerte massekonsentrasjonen av PM_{2,5} partikler i avtrekkskanalen, oppstrøms av avtrekksfilteret sammenlignet med maksimal temperatur i avtrekksspjeld fra brannrommet for tester i klasserommet, kontoret og korridoren. En elsparkesykkelbrann kan være en alvorlig hendelse med tanke på personsikkerhet (se rapporten «Rømning ved brann i litium-ion batteri i elsparkesykkel» [13]), men for ventilasjonsanlegget ga testene med elsparkesykkel lavest belastning, både med tanke på sot og temperatur. Flere detaljer om partikkelmålingene og sotavsettelsen i ventilasjonsanlegget finnes i kapittel 4.4.

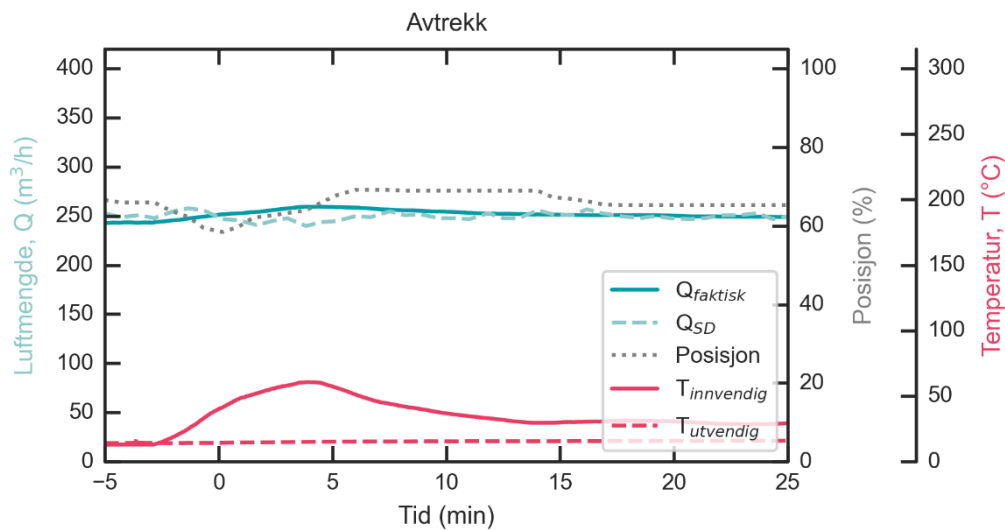
Figur 4-8: Luftmengde, spjeldposisjon og temperatur inne i og utenfor avtrekksspjeldet for Test 8 med spjeldet plassert utenfor brannrommet. T representerer temperatur, mens Q representerer mengden luft som blir levert av systemet beregnet fra trykkmålingene med bidireksjonal probe (faktisk) og av spjeldets målekryss koblet til SD-anlegget (SD). Grå stiplet linje angir spjeldposisjonen, der 0 % betyr stengt spjeld, og 100 % betyr full åpning på spjeld.

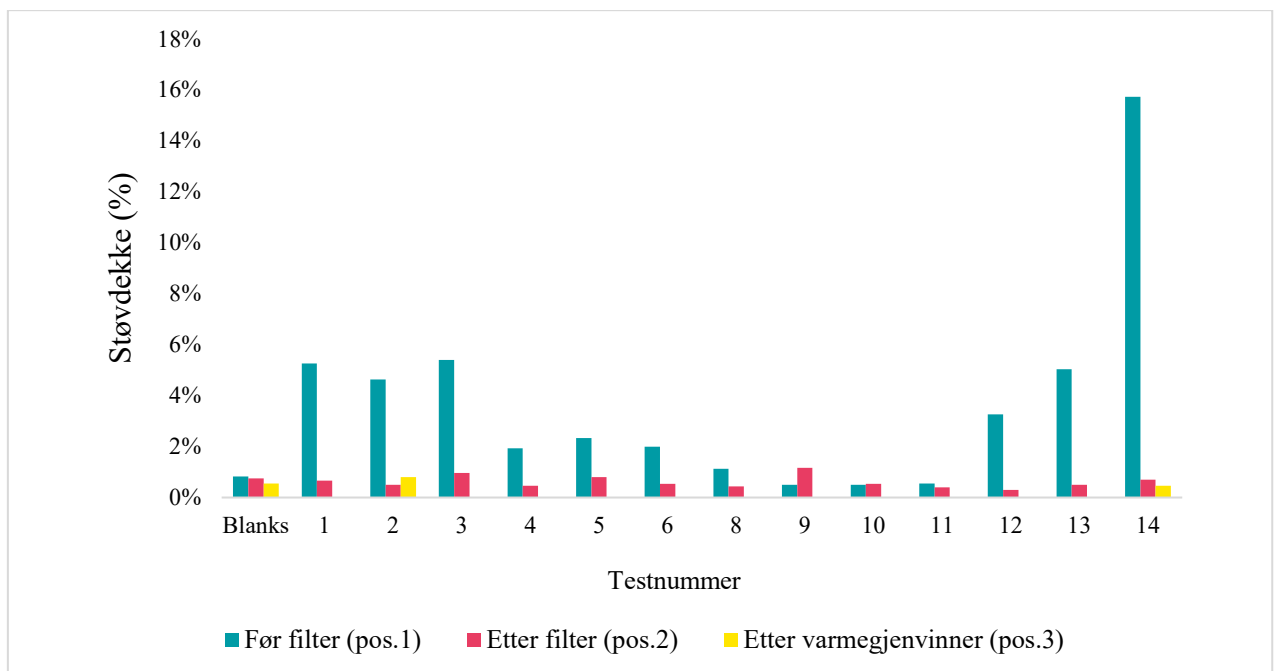
Figur 4-31: Støvdekke for test 1-14 tatt før filter på avtrekksiden, etter filter og etter varmegjenvinner i prosent av overflateareal.

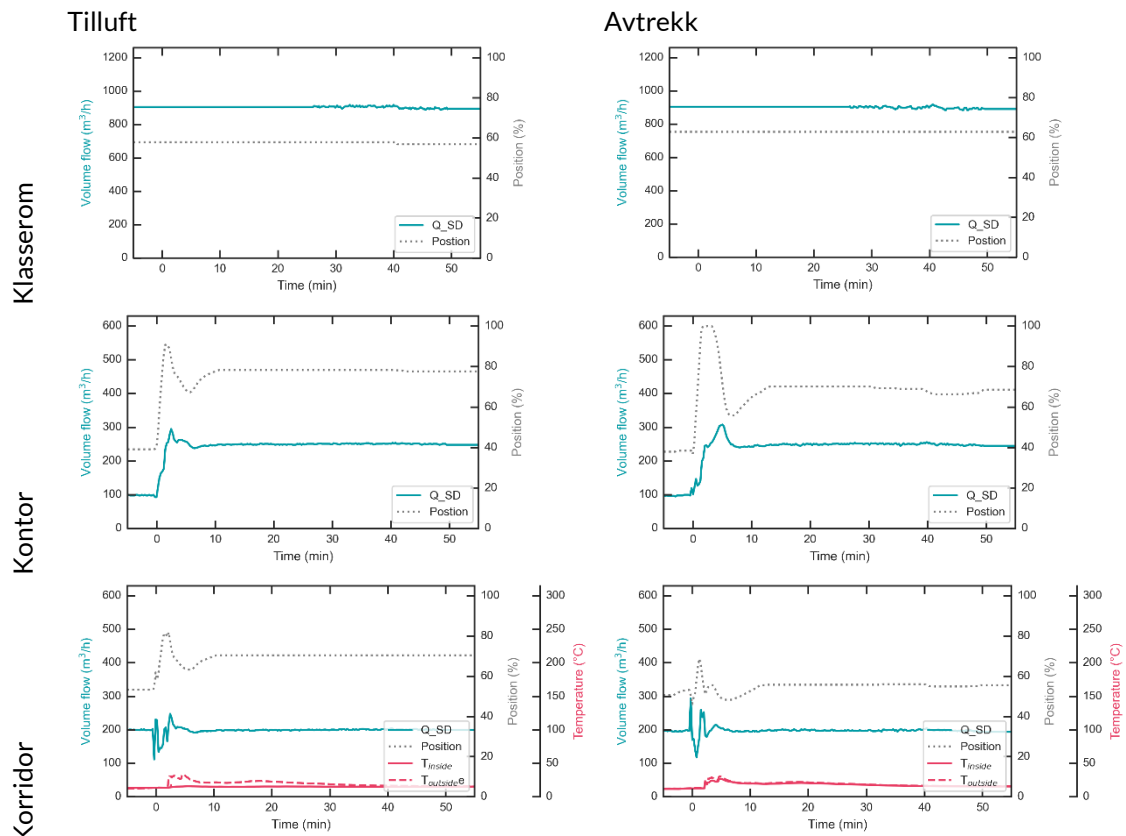
Figur B - 11: Luftmengde (turkis) og spjeldposisjon (grå) målt i spjeldene for test 5. For spjeldene til og fra brannrommet vises også temperatur på innsiden (heltrukket) og utsiden (stiplet) av spjeldene. Q_{eff} viser et løpende gjennomsnitt over to minutter.
