Storskala branntester (del 2)

**Effekt av ventilasjonsstrategi på
røykspredning og trykkontroll i en mock-up
skolebygning**

RISE RAPPORT 2024:38

BRAVENT – Storskala branntester (del 2):
Effekten av ventilasjonsstrategi på
røykspredning og trykkontroll i en mock-up
skolebygning

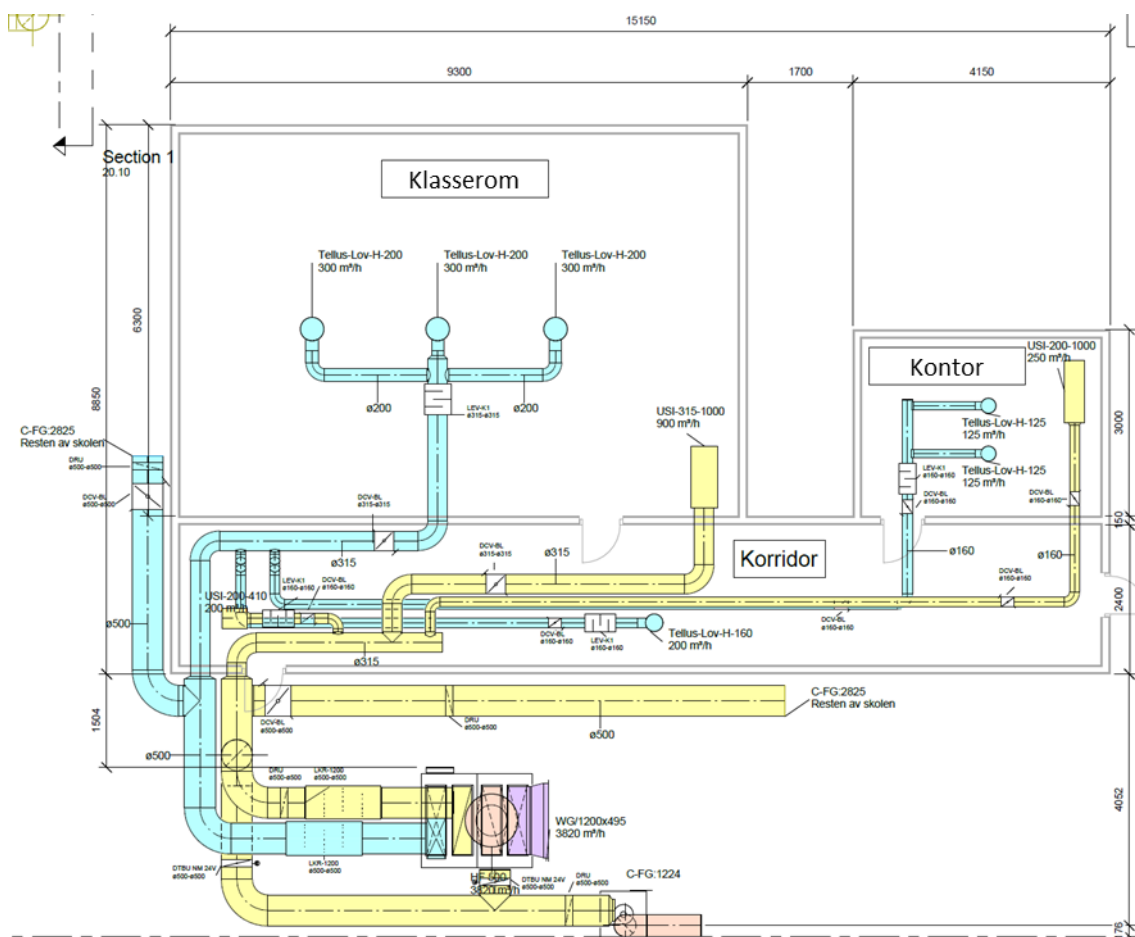
Figur 2-4: Skisse av ventilasjonsanlegget som var montert. Avtrekkskanalene er vist i gult, og tilluftskanalene er vist i blått.

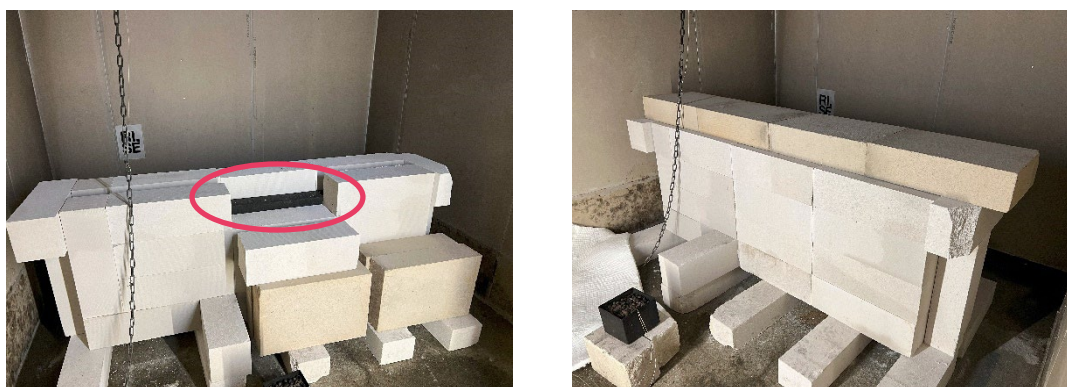
Figur 2-5: Madrassoppsett for test 8. I (a) er en blokk løftet bort for å vise madrassens posisjon, i (b) er lokket av blokker også på plass.

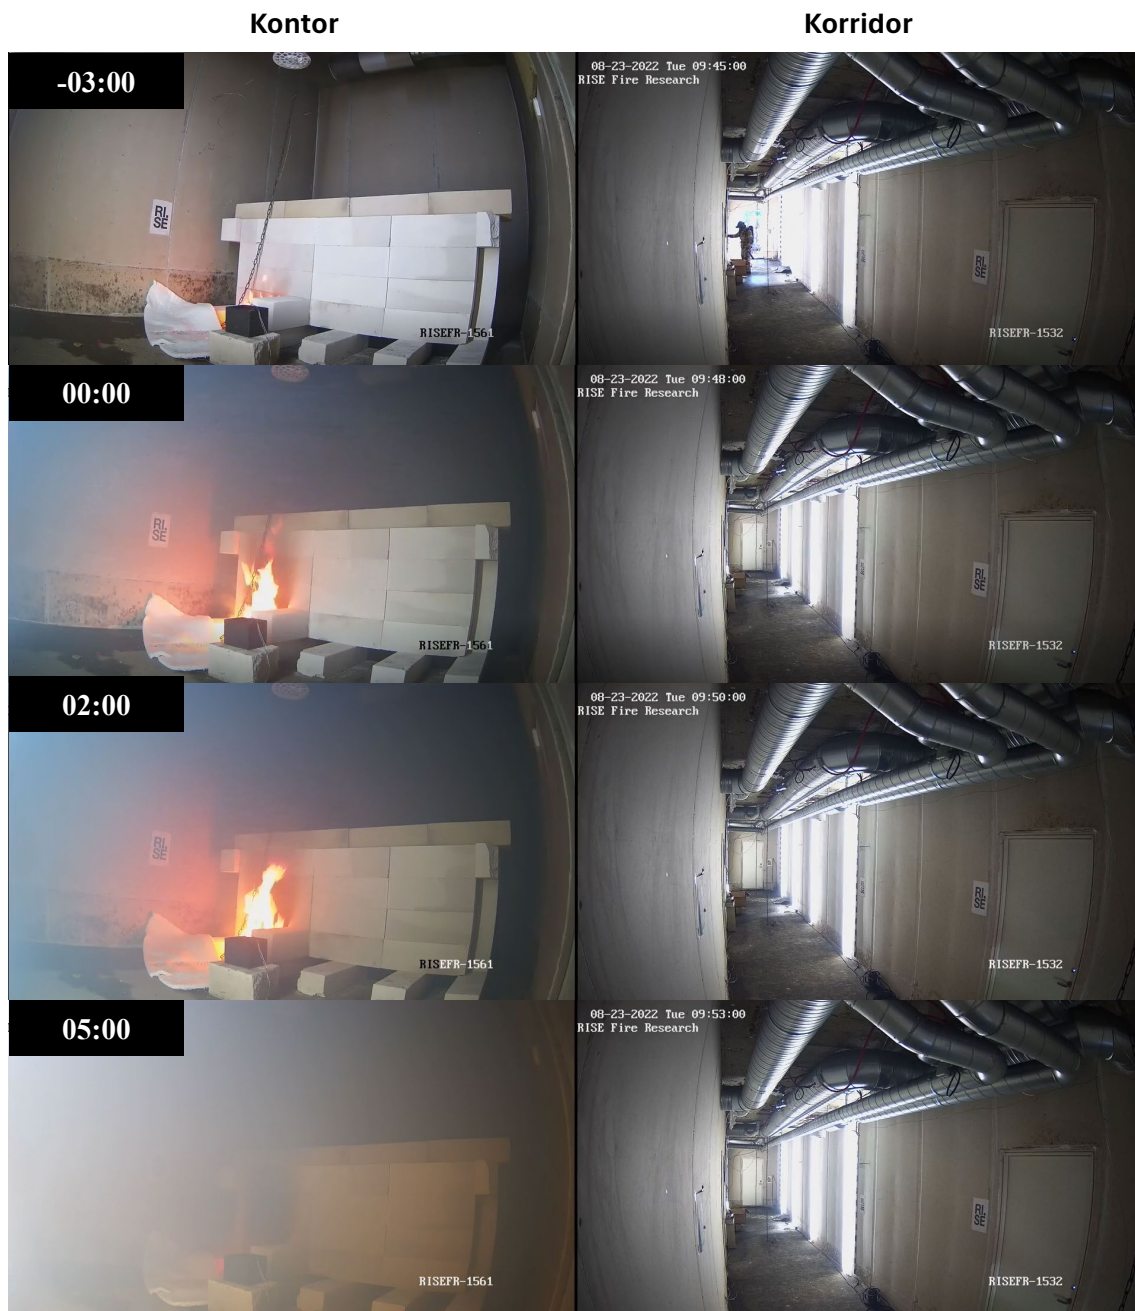
Figur 4-30: Bilde fra kontoret (venstre) og korridoren (høyre) ved brannstarten (-03:00), brannen ved deteksjon (00:00) og overgangen fra en klar synlig flammebrann til en mer avtakende brann i et helt røykfullt kontor (02:00 og 05:00).

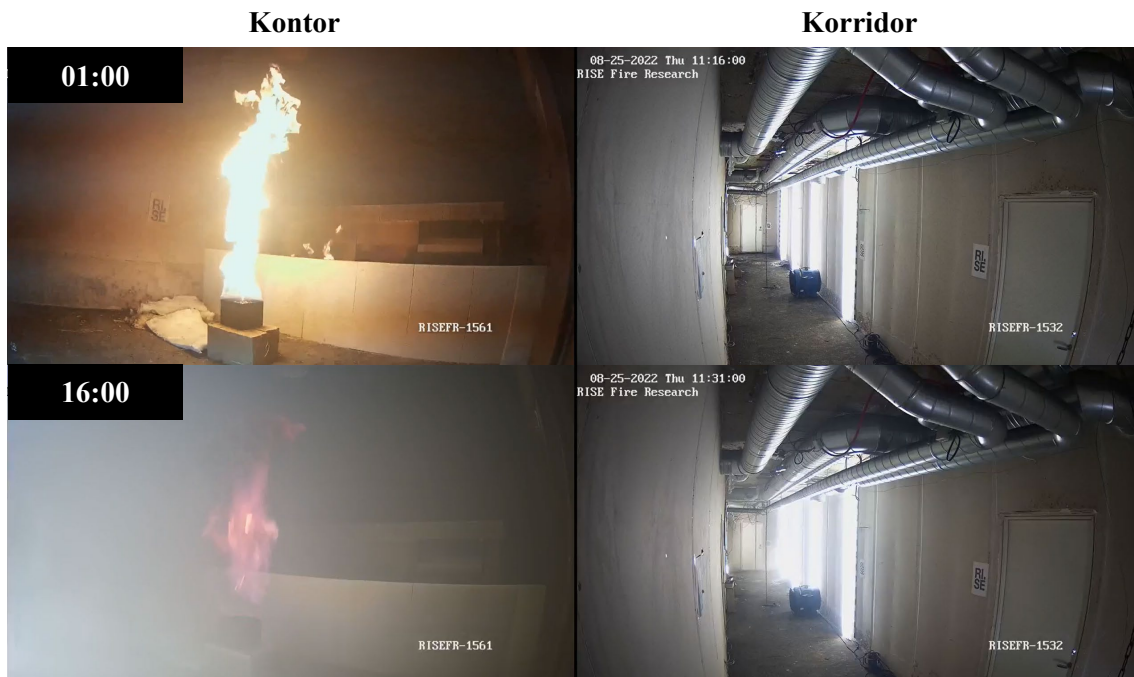
Figur 4-53: Bilde fra kontoret (øvre venstre) og korridoren (øvre høyre) 1 minutt etter start av test 11 og kontoret (nedre venstre) og korridoren (nedre høyre) etter 16 minutter.

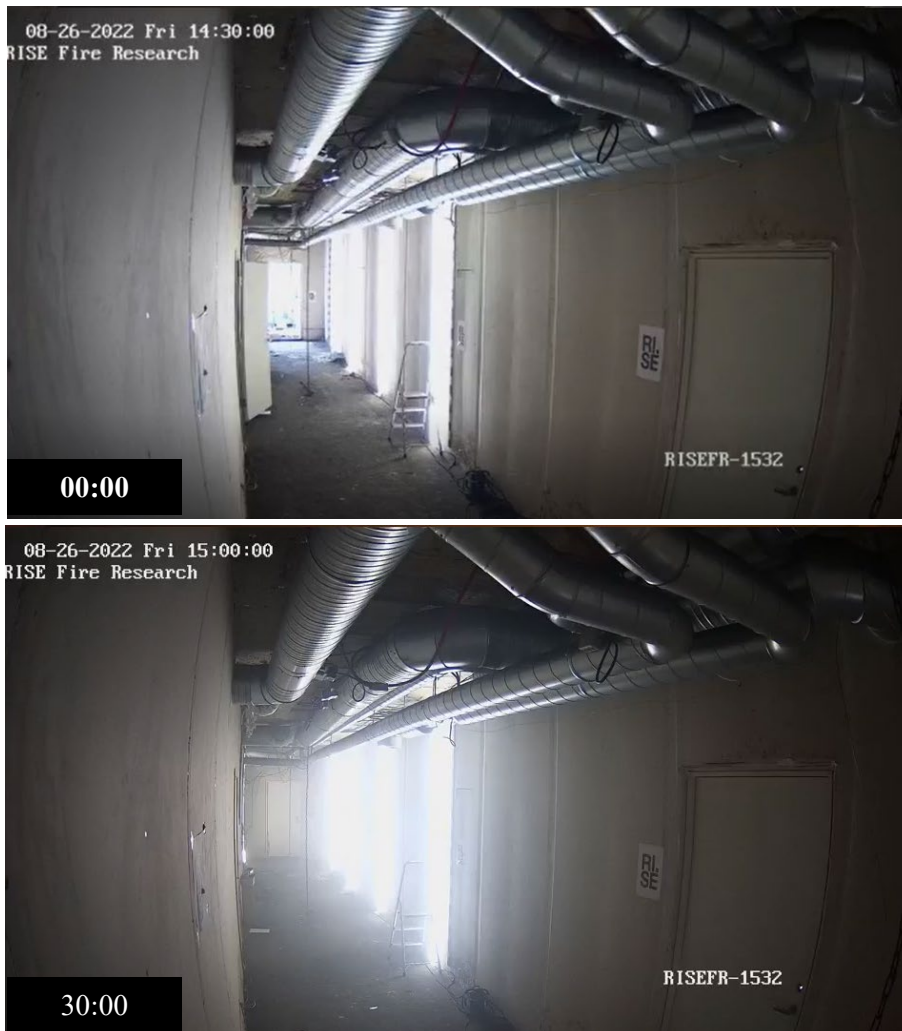
Figur 4-65: Bilde fra korridoren ved start av test 12 (øvre) og etter 30 minutter (nedre).

CO_2 -konsentrasjonen, vist i Figur 4-65, viser at røyken sprer seg til korridoren og fører også til en marginal økning i kontoret. Figur 4-66 viser at døren på andre siden av korridoren fortsatt er synlig etter 25 minutter, selv om sikten er noe redusert på grunn av røyklekkasjen fra klasserommet.

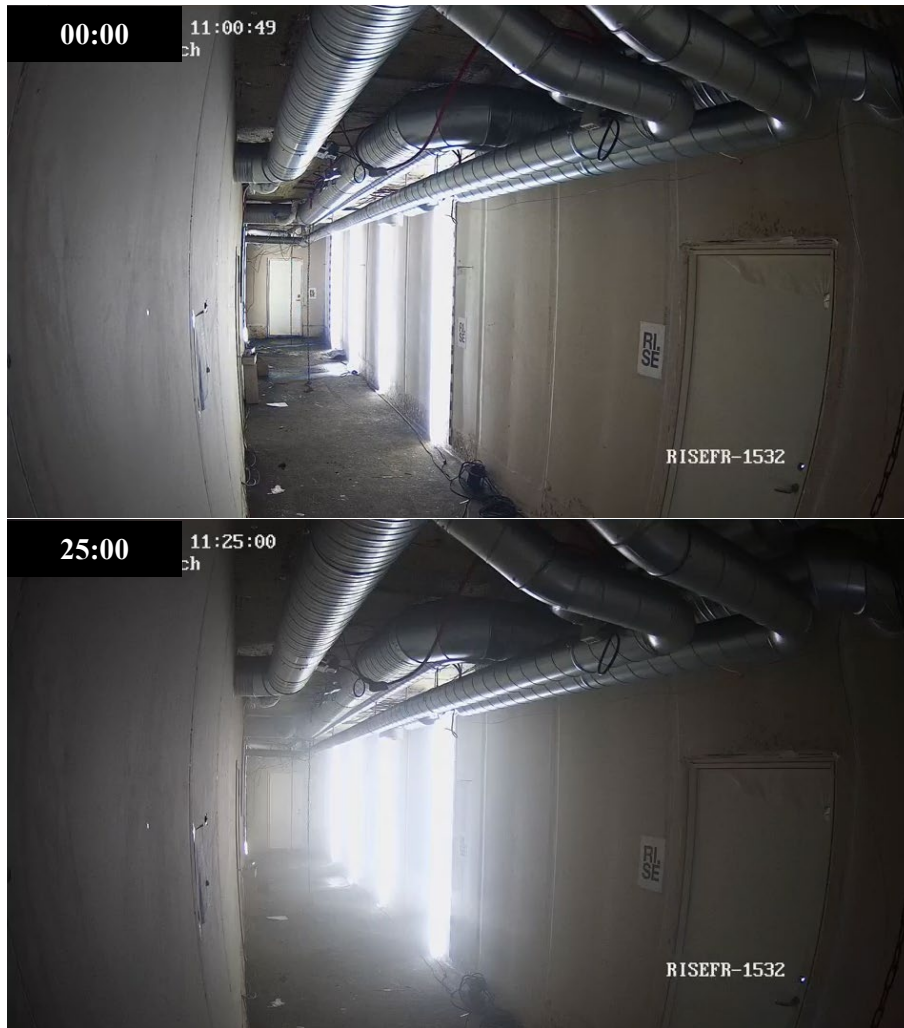
Figur 4-78: Bilde fra korridoren ved start av test 13 (øvre) og etter 25 minutter (nedre). Tid (mm:ss) etter teststart.

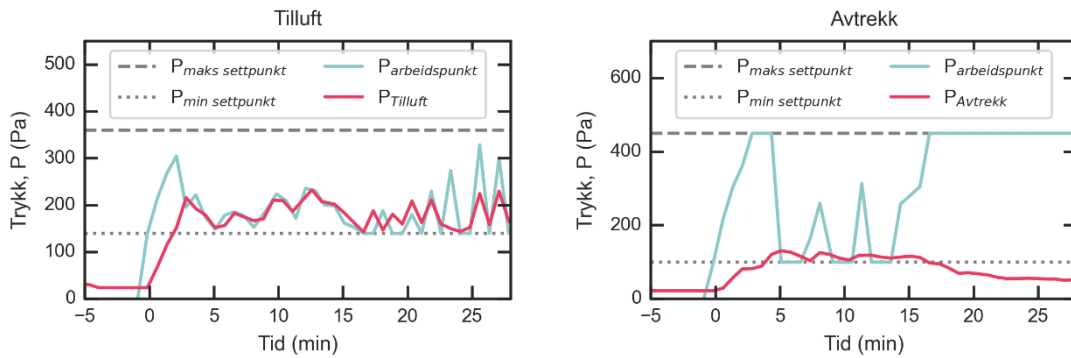
Figur 4-85: Arbeidspunkt (turkis) og faktisk trykk (rødt) i aggregatet på tilluftssiden (venstre) og avtrekkssiden (høyre) for test 13. Maksimums og minimumssettpunktene er vist med henholdsvis stiplet og prikket linje.

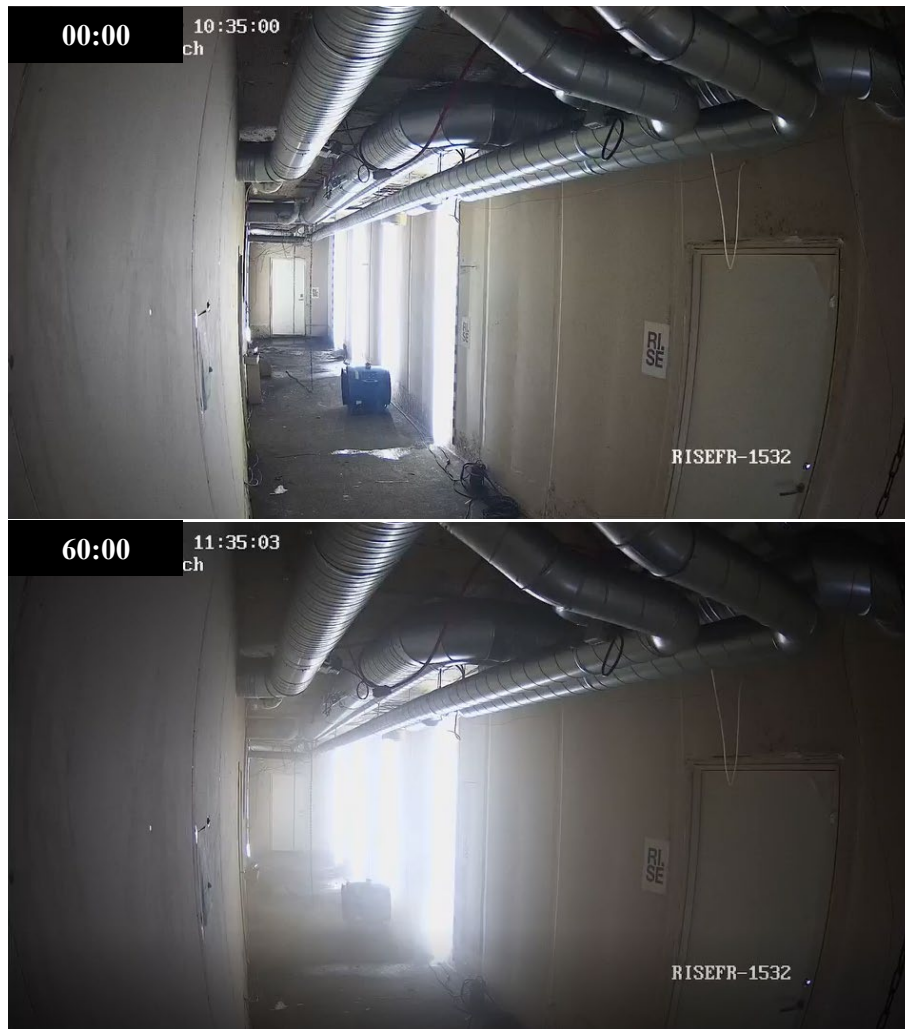
Figur 4-91: Bilde fra korridoren ved start av test 14 (øvre) og etter en time (nedre). Tid (mm:ss) etter teststart.

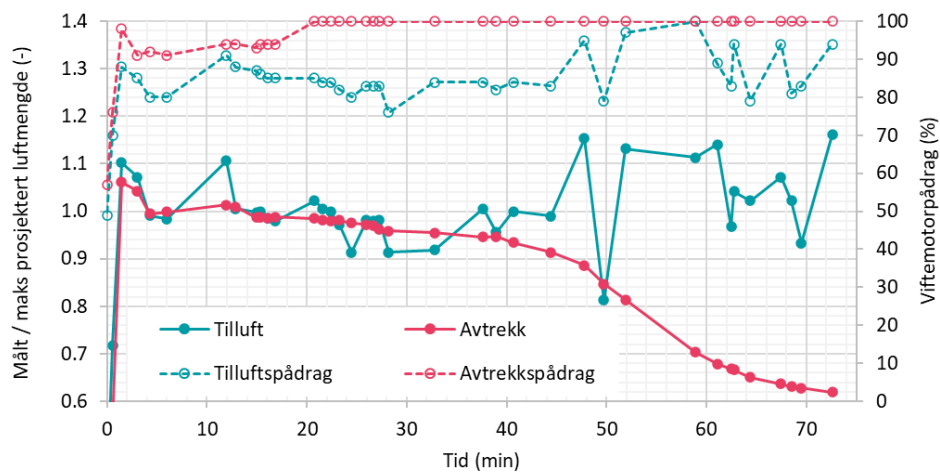
Figur 4-96: Forholdet mellom rapporterte og maksimalt prosjektert luftmengde, avvik i luftmengden, til og fra aggregatet, og pådraget av viftemotorene for test 14.
