Deepwater Horizon-ulykken: Årsaker, lærepointer og forbedrings- tiltak for norsk sokkel

Deepwater Horizon-ulykken: Årsaker, lærepunkter og forbedringstiltak for norsk sokkel

2011-05-31

Petroleumstilsynet

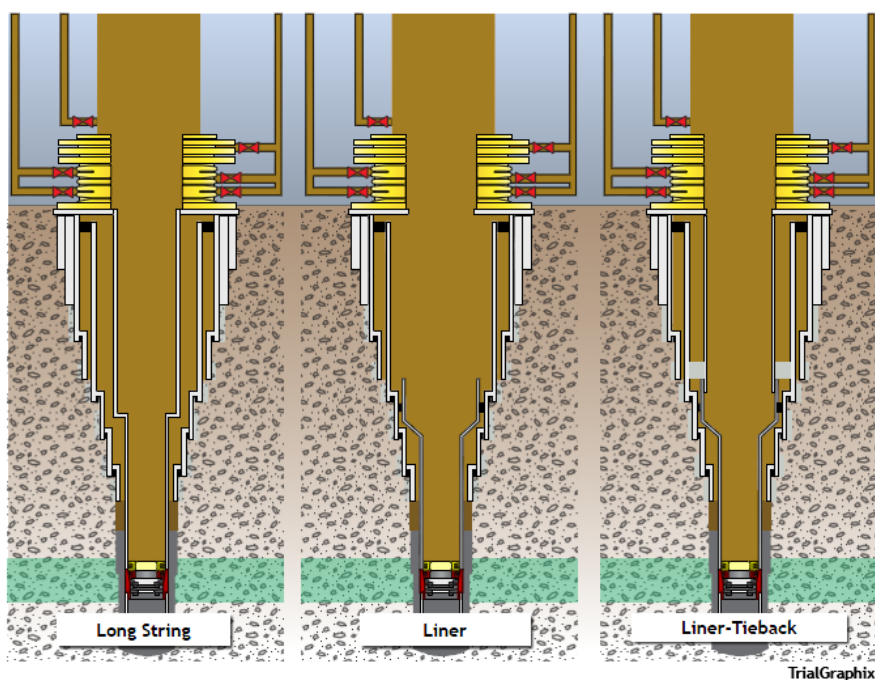
I forbindelse med Macondo-brønnen ble det gjort en avveining mellom det å bruke et kortere forlengelsesrør ("liner"), noe som ville medført en enklere sementeringsjobb, og alternativet som er et langt fôringsrør ("long string") opp til brønnehodet. Det siste ville være mindre utfordrende i forhold til å ivareta brønnintegritet i brønnens levetid. Brønnen var en letebrønn som skulle brukes som produksjonsbrønn i og med at et drivbart reservoar ble påvist. Det ble til slutt bestemt å bruke *et langt fôringsrør* selv om dette ville medføre en mer komplisert sementeringsjobb. Se Figur 4.2.

Langt fôringsrør ble valgt.

Figur 4.2 Mulige løsninger langt fôringsrør (Long string), forlengelsesrør (Liner), forlengelsesrør-tieback (Liner-tieback) (Kilde: DWH-8, s. 58).

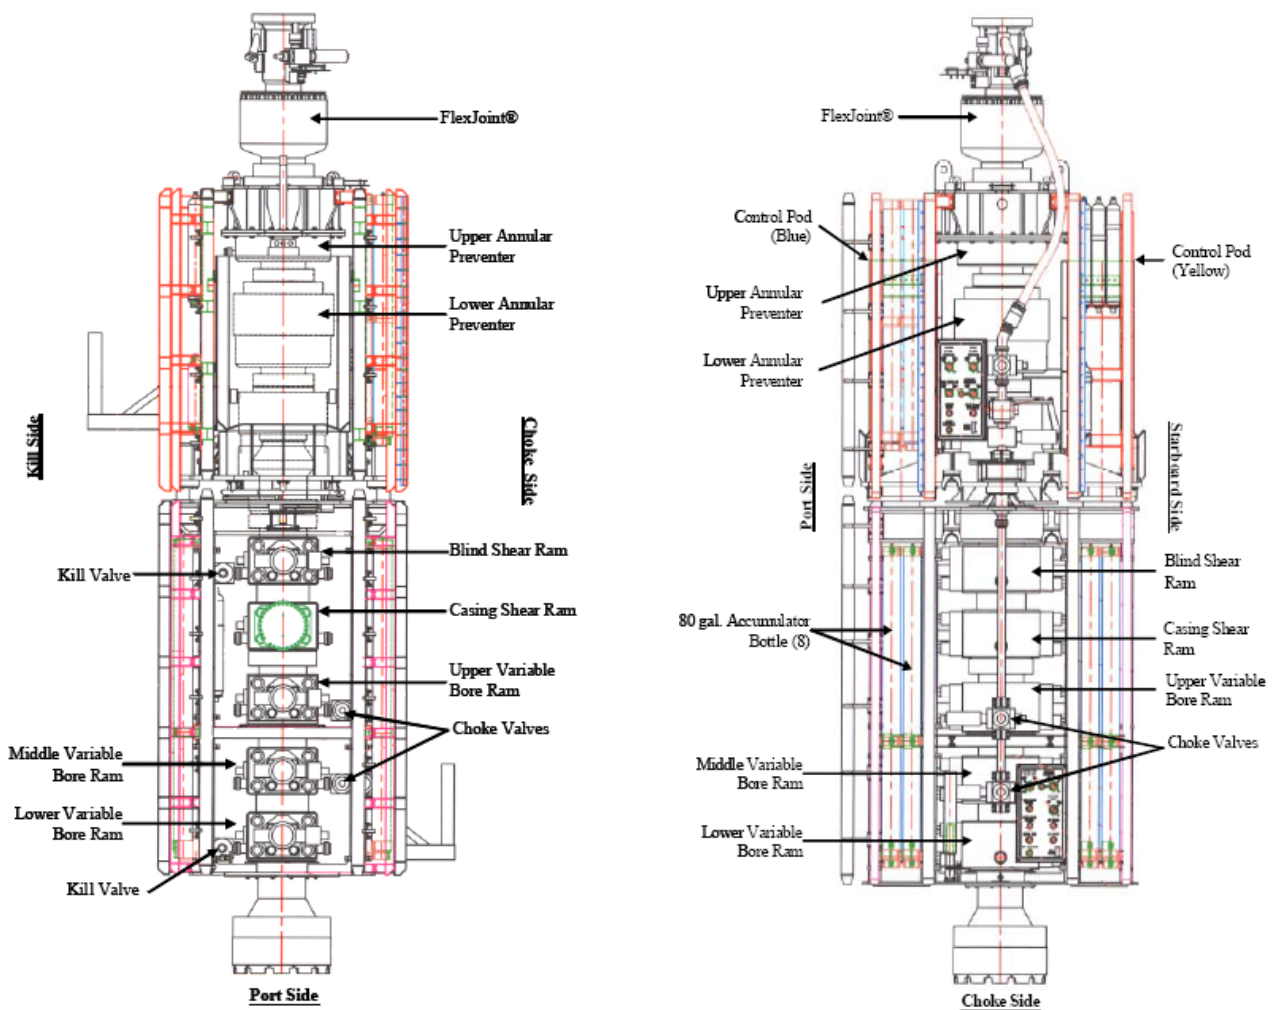
I situasjoner med potensial for tap av brønnkontroll kan de ulike ventilene benyttes for å gjenvinne kontroll med brønnen. Det er imidlertid verdt å merke seg at det bare er kutteventilen (BSR) som er designet for å kutte borestrengen dersom denne er i hullet (noe som var tilfelle under utblåsningene på Deepwater Horizon) og forsegle brønnen. I motsetning til CSR, vil kutteventilen bli låst i lukket posisjon slik at den ikke er avhengig av hydraulikksystemet for å holde stengt etter aktivering.

Figur 5.1 Deepwater Horizon BOP sett fra to perspektiver (DWH-10, s. 15 og 16).

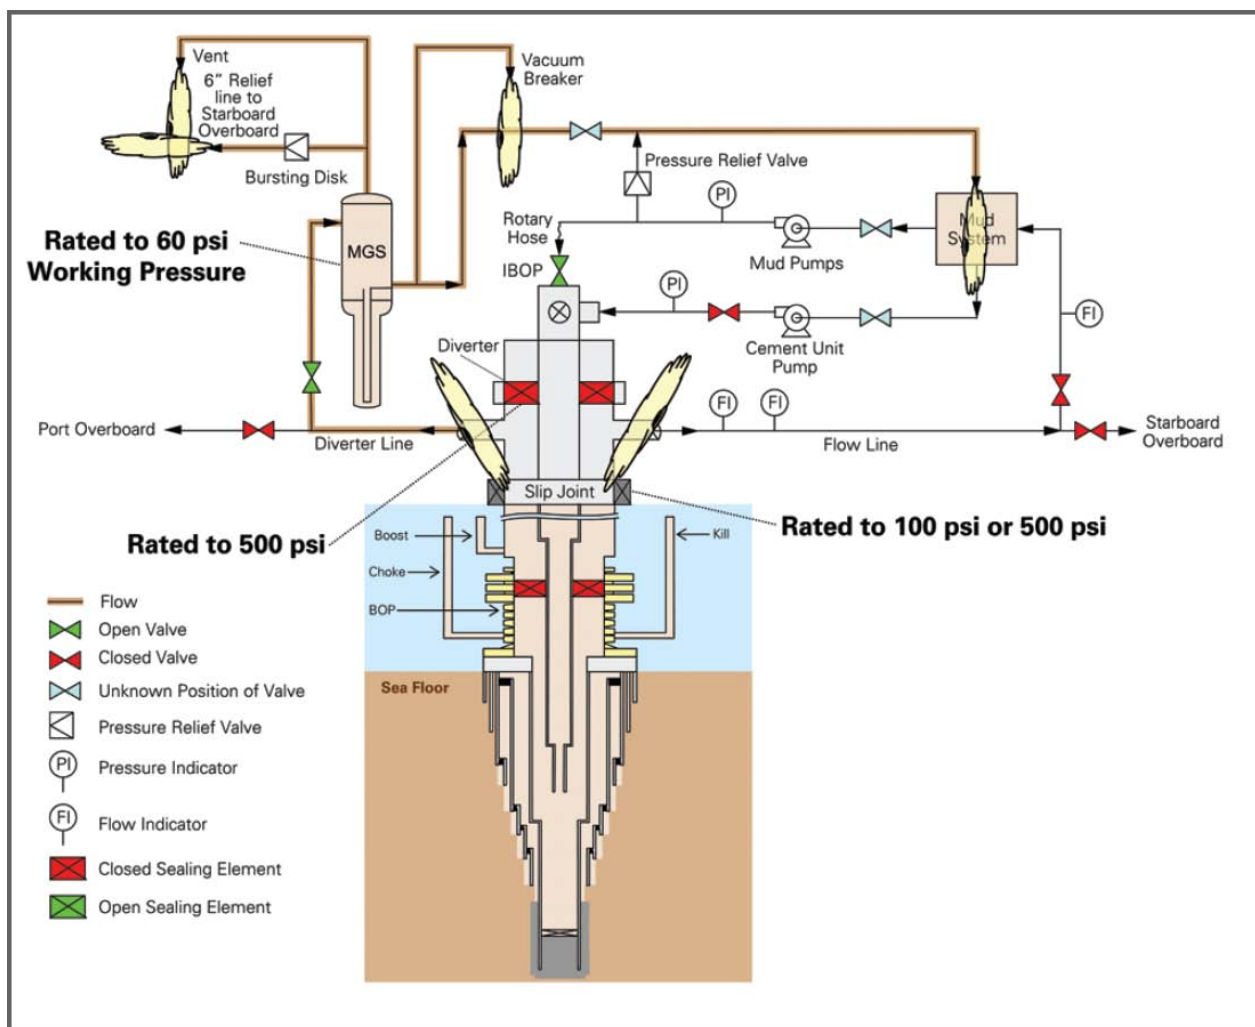
Figur 6.1 Utvalgt utstyr ombord på Deepwater Horizon, fra (DWH-2, s. 121).

- Vurdere behov for tilsyn for å verifisere at selskapene har kontroll med design, testing og operasjon av avledersystemet.

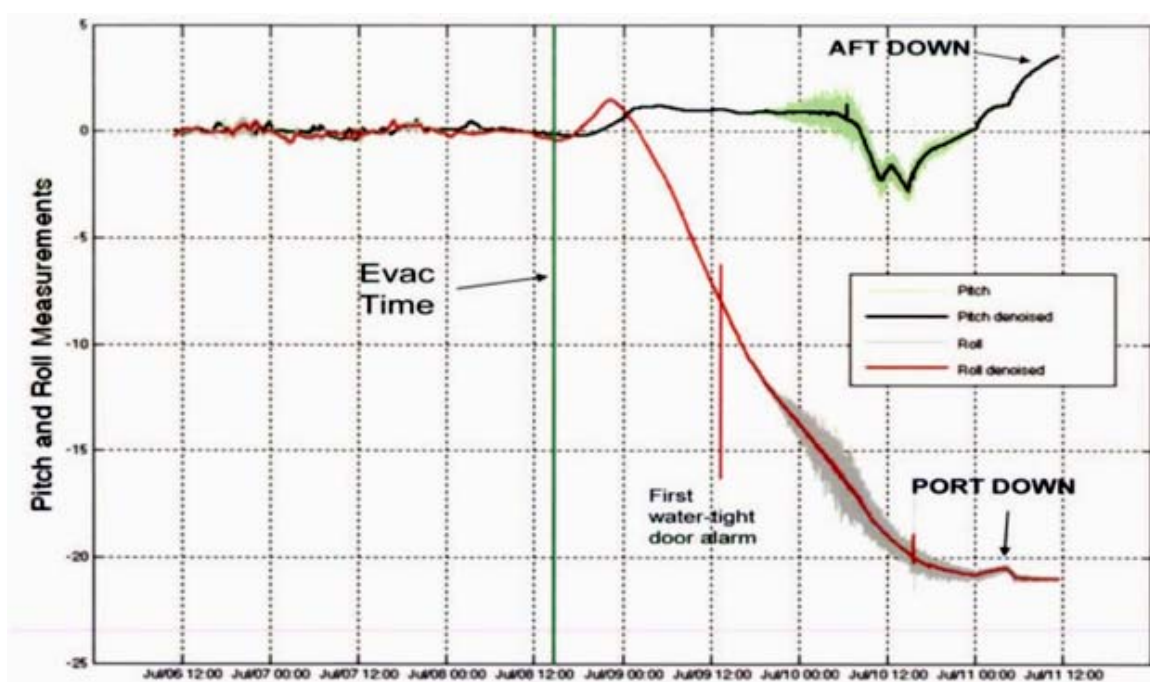
Figur 7.1 Målte stampe- og rullevinkler (inklusive dynamikk), Thunder Horse (TH-1).
