## Helikoptersikkerhetsstudie 3b

En begrenset oppdatering av HSS-3 med fokus på perioden 2010–2015

SINTEF Teknologi og samfunn

2017-02-28

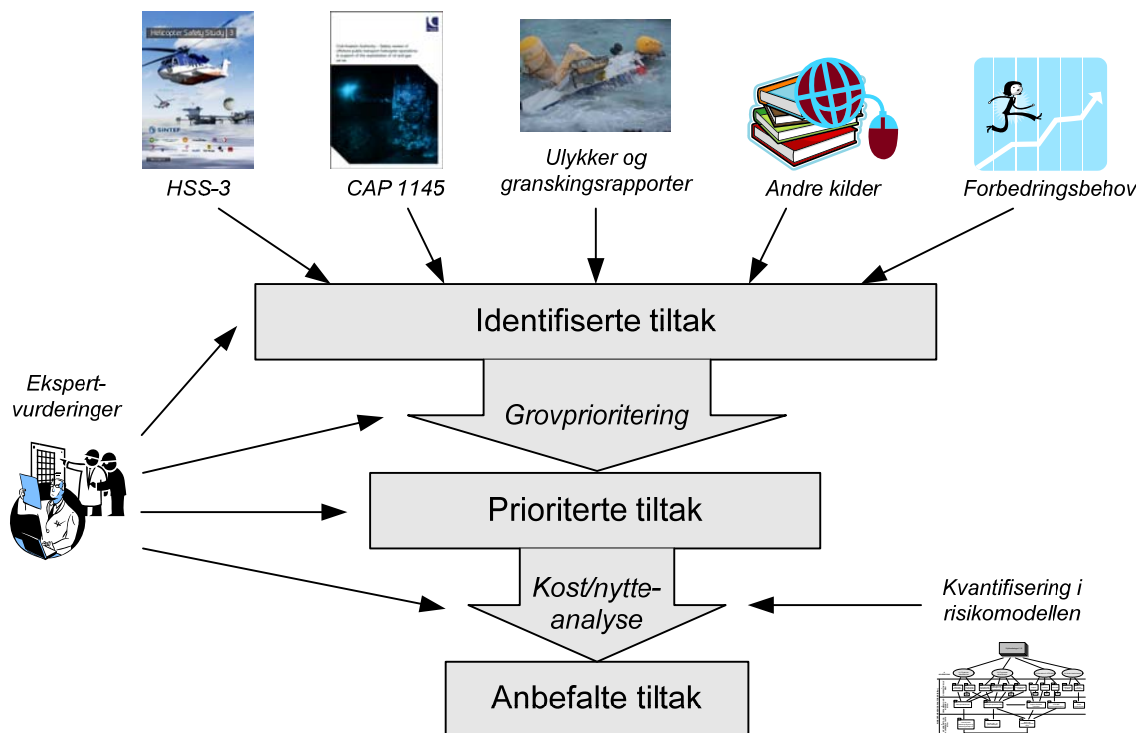
**Figur 2.1: Fremgangsmåte for anbefaling av tiltak.**

Fremgangsmåten for å identifisere og prioritere mellom tiltak er illustrert i Figur 2.1 og beskrives i det følgende.

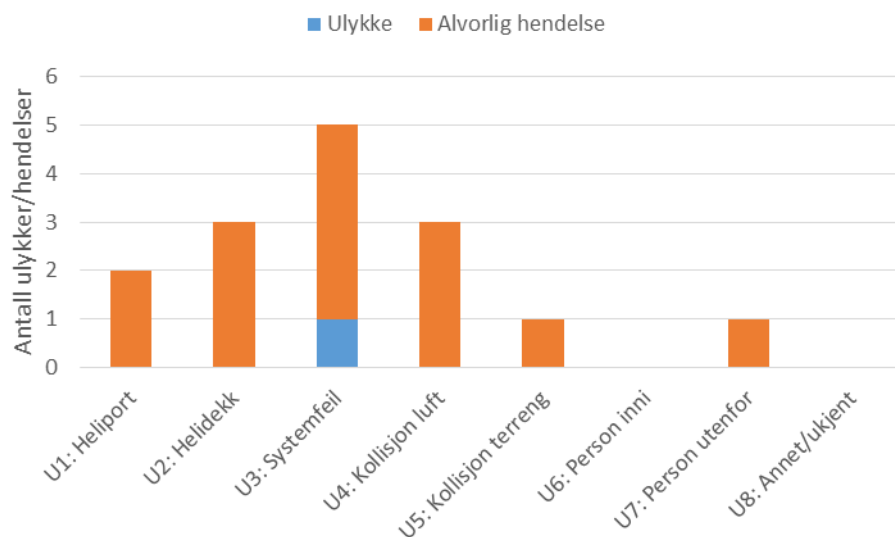
**Figur 5.1: Fordeling av ulykker og alvorlige hendelser på ulykkeskategori; norsk sektor 1999–2015.**

I tabellen refererer "Ulykkeskategori" til kategoriene beskrevet i kapittel 2.4. En fordeling av ulykkene/hendelsene på ulykkeskategori er vist i Figur 5.1. Merk at de hendelsene (nr. 9 og 12) som er plassert i flere kategorier også teller dobbelt i oversikten nedenfor; totalen blir derfor ikke riktig, men dette er underordnet siden formålet er å beskrive innbyrdes hyppighet/viktighet av ulykkeskategoriene.

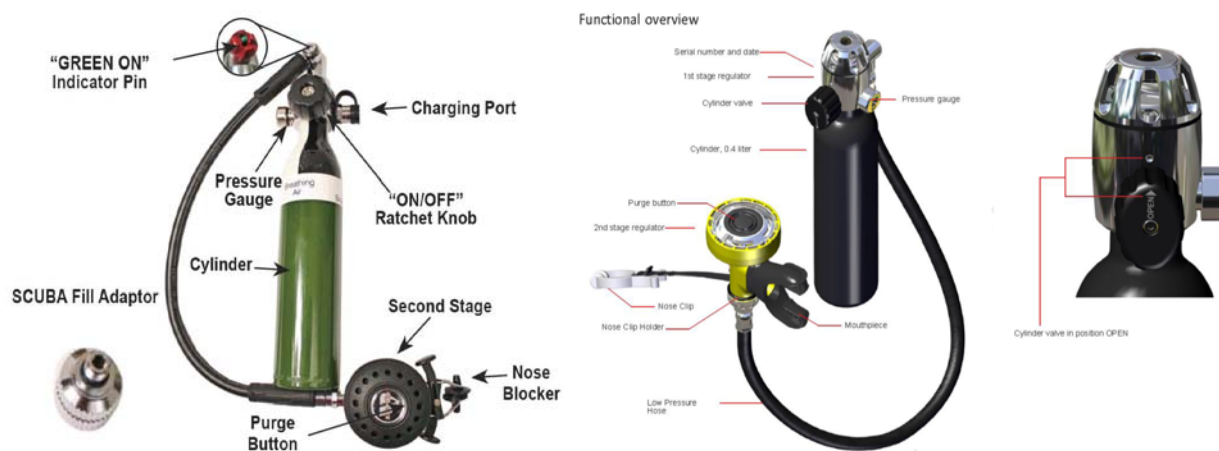
**Figur 7.1: Eksempler på to aktuelle trykkluft pustesystem: Apeks PSTASS (venstre) og Hansen Protection SeaAir EBS (høyre). (Kilde: Falck Nutec)**

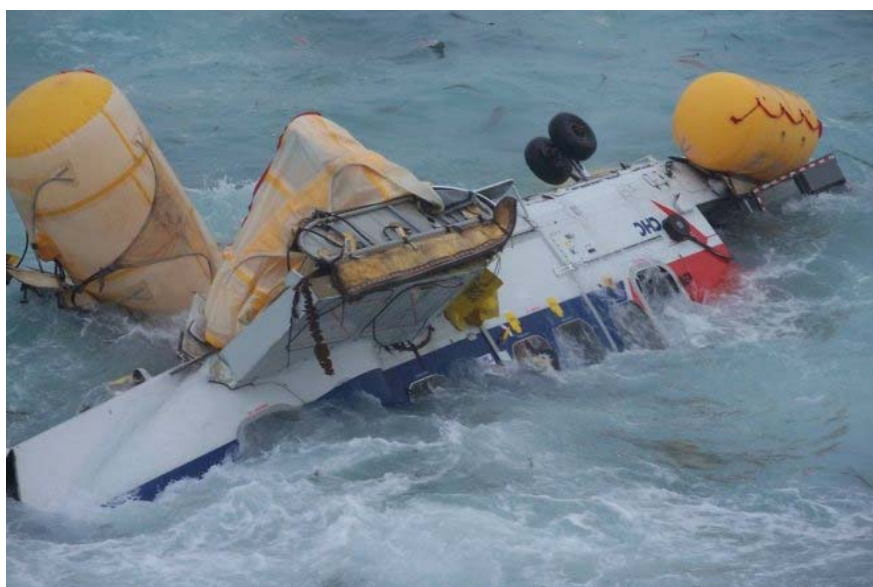
**Figur 7.3: Flyteelementer som hindrer at helikoptre går rundt, men heller blir liggende lavt og skjevt med luftlommer i kabinen, vil kunne overflødiggjøre nødvendigheten av å ha tiltak rettet mot å minske konsekvensen av at helikopteret velter. Bildet er fra Sumburgh-ulykken i 2013. (Kilde: The Shetland Times)**

Løsninger for flytelementer høyere opp på helikopteret har lenge vært diskutert. Teknologien er ikke moden nok i dag, men det pågår flere utviklingsinitiativ, og på sikt kan det komme akseptable løsninger. Utfordringen er å sikre at utilsiktede oppblåsingene ikke utgjør en fare for flygingen. Høyt monterte flyteelementer vil medføre en økt risiko for å komme i kontakt med rotor om de skulle utløses ved en feil, noe som kan være katastrofalt under flyging. Det er viktig å ikke innføre en ny risiko når man utvikler nye systemer. Et lovende utviklingsløp skjer i Australia, der en rekke mindre elementer (i stedet for få og store) monteres på siden slik at de ikke fysisk kan gå inn i rotorsystemet.

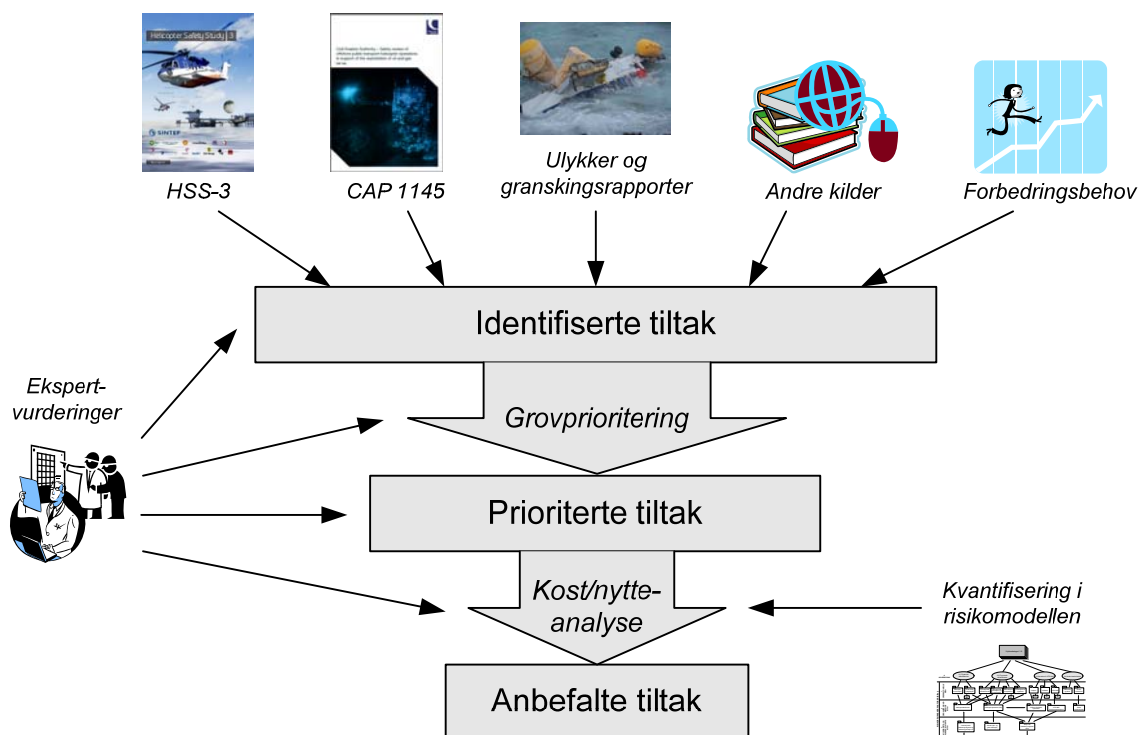
**Figur 8.1: Fremgangsmåte for anbefaling av tiltak.**

Fremgangsmåten for identifisering av anbefalte tiltak er illustrert i Figur 8.1.
